Monastero di Astino

Assistenza e scavo archeologico

Relazione

Monastero Astino settori B-C

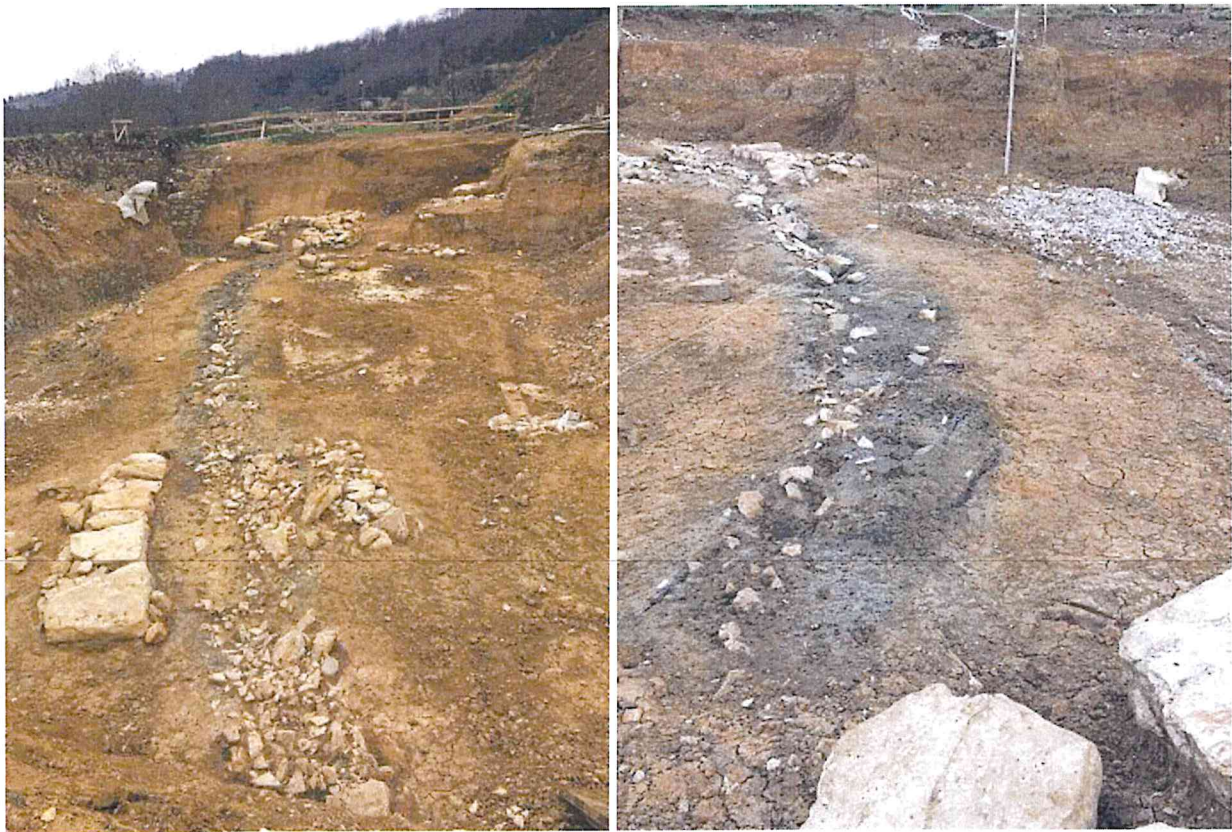
Bergamo - Monastero di Astino. Due immagini del canale rilevato: la prima foto vista da est verso ovest con canale ancora colmo da un deposito di pietrame, si scorgono ai lati le prime strutture murarie, la seconda foto mostra il canale in fase di scavo da ovest verso est, le pietre sono state già in parte asportate e si nota il deposito organico scuro che riempiva la parte fonda del taglio.

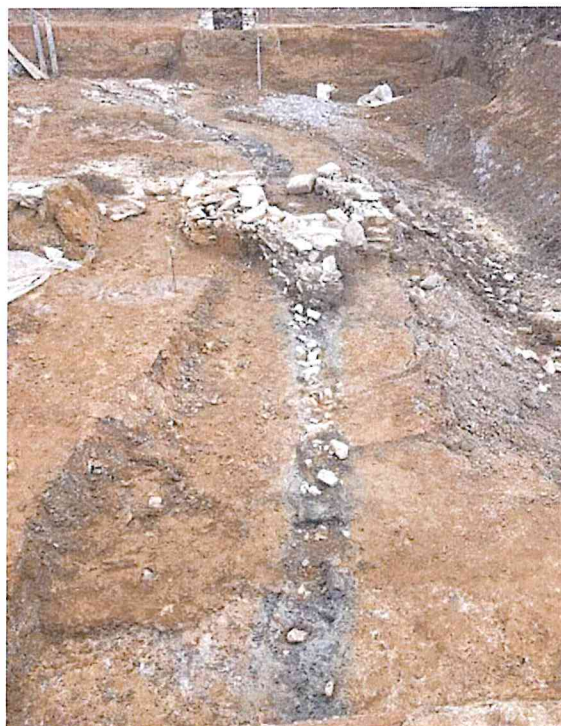
Bergamo - Monastero di Astino. Il canale in fase di scavo.

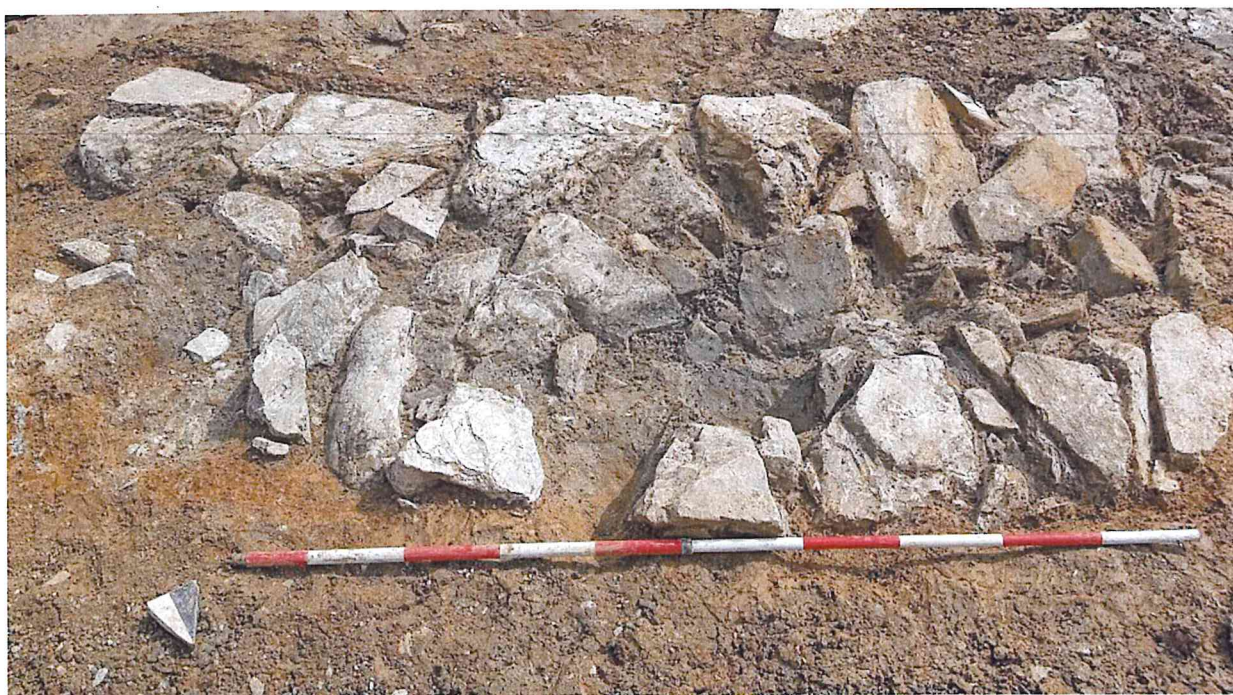
Bergamo - Monastero di Astino. Un particolare della poderosa muratura di uno dei muri a lato del canale, si nota il lato leggermente curvo della struttura che segue il lato nord del fossato.

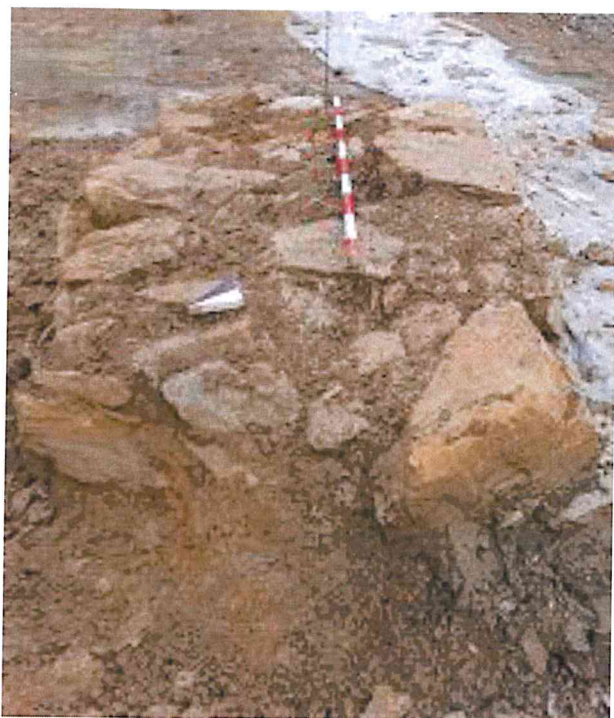
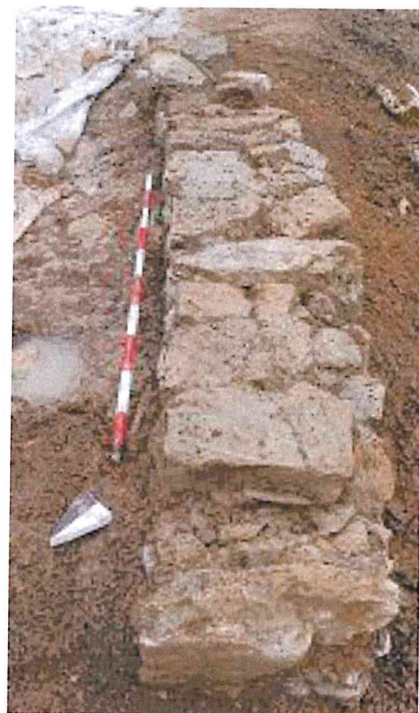
Bergamo - Monastero di Astino. Due particolari dei muri in fase di scavo del settore centrale.

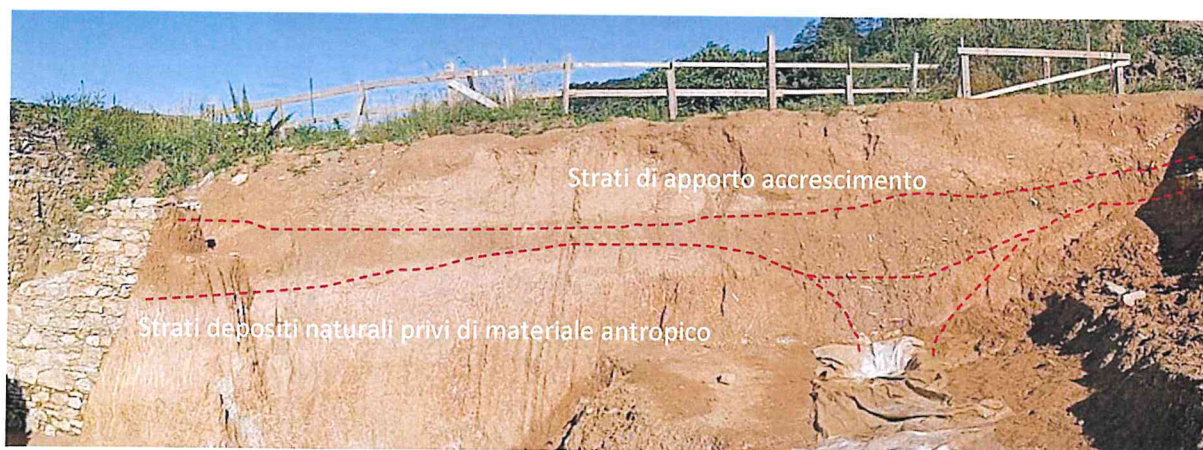
Bergamo - Monastero di Astino. La sezione ovest dell'area di scavo, si leggono bene gli interri del canale e lo stacco dato dal deposito bruno con superficie pianeggiante che segna il nuovo utilizzo dell'area.

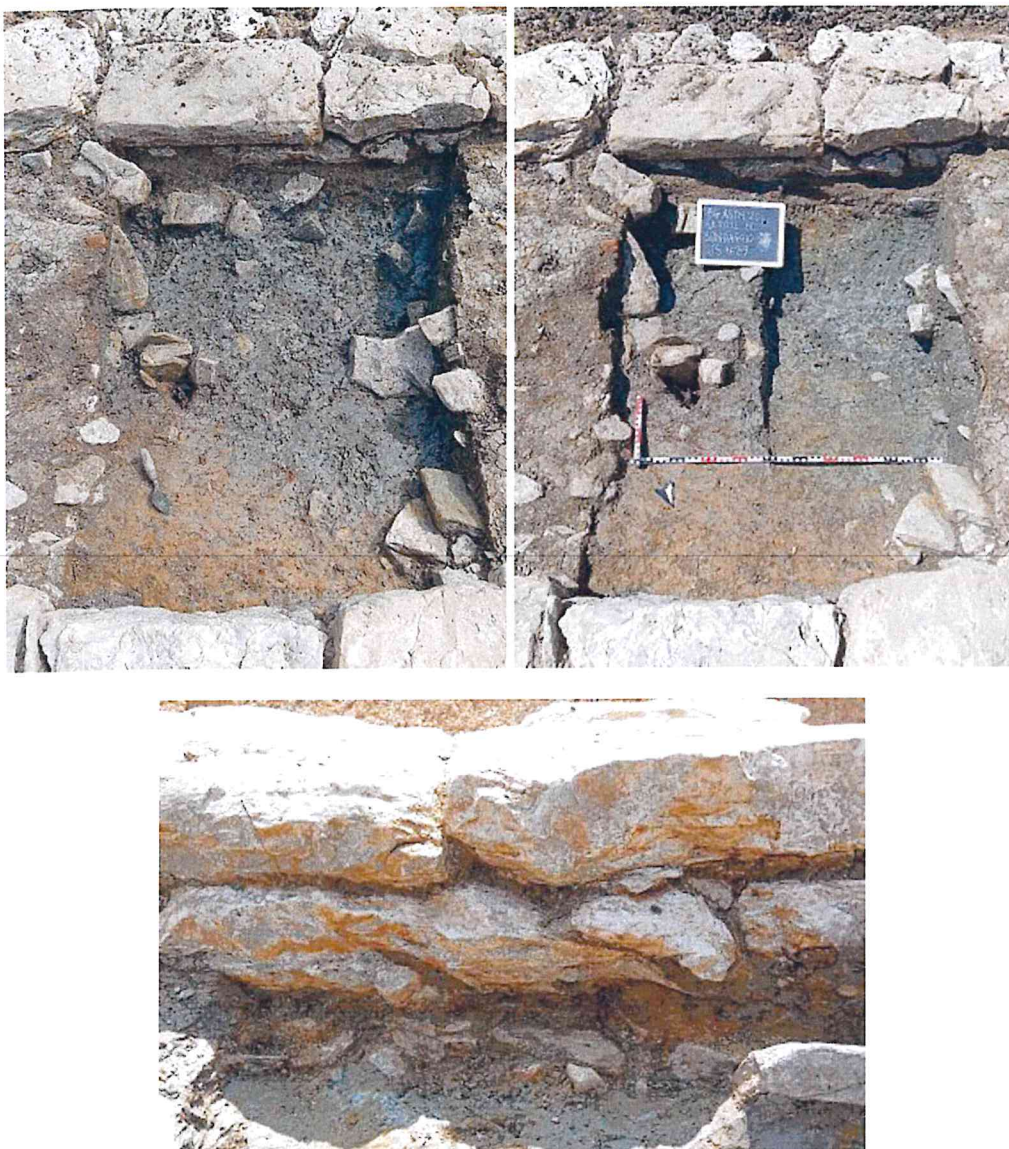
Bergamo - Monastero di Astino. Due particolari del sondaggio 2 nel deposito stratigrafico US 1629 in fase di scavo e un particolare delle tracce rosso ruggine sulle pietre della struttura rilevate sulla faccia rivolta all'interno del canale..

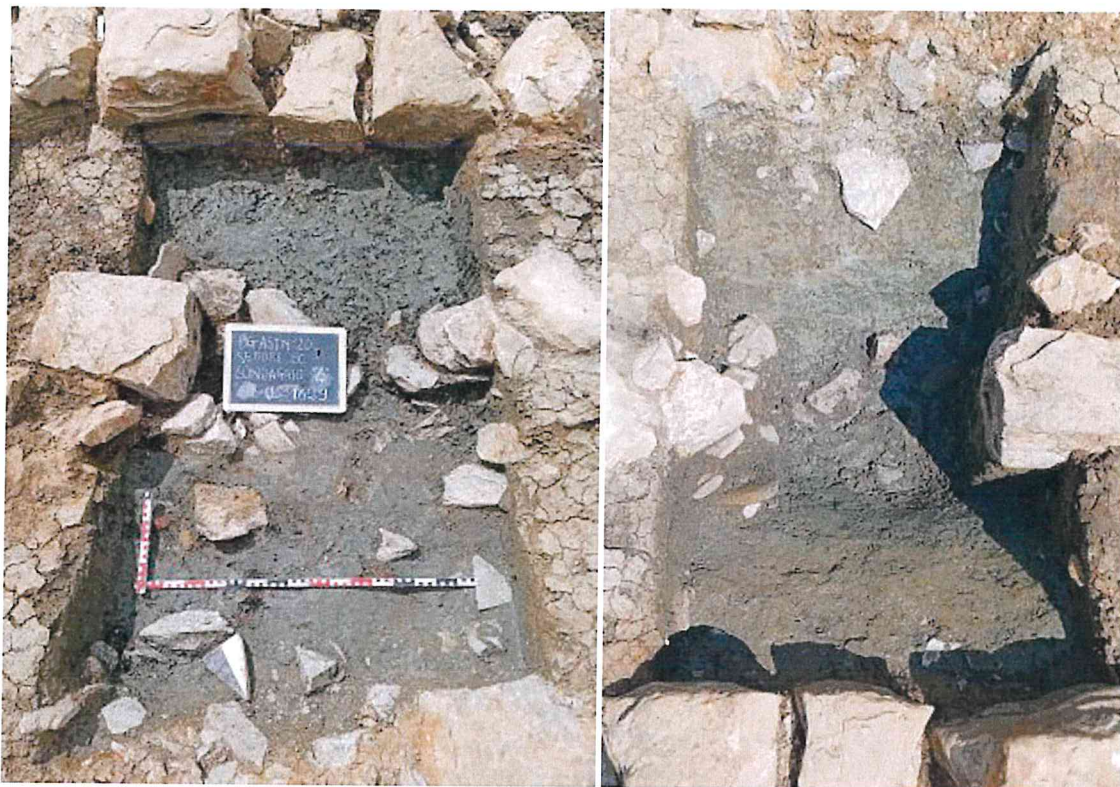
Bergamo - Monastero di Astino. Due particolari dello scavo del sondaggio 4 nel deposito stratigrafico US 1629 in fase di scavo-

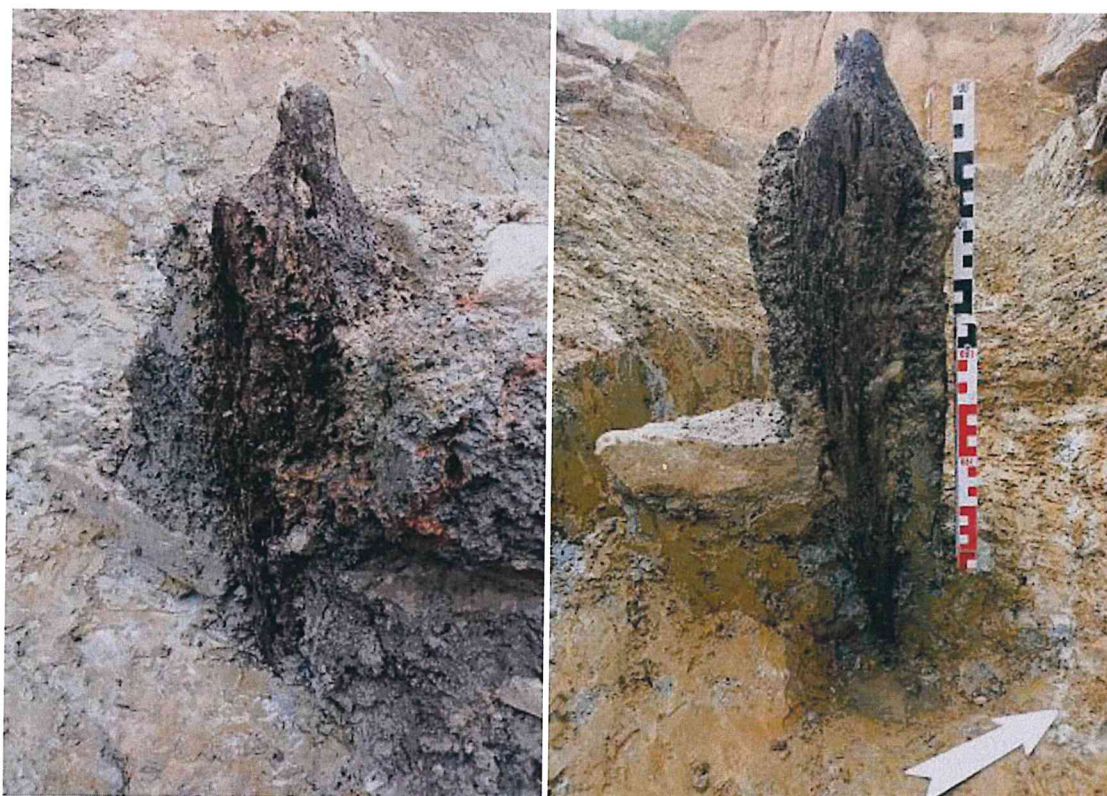
Bergamo - Monastero di Astino. Due particolari dello scavo e recupero del palo ligneo US 1767.

¹⁹ Alla fase di demolizione sembra appartenere un palo ligneo rinvenuto ancora in sito piantato nel primo deposito d'interro del canale, il palo conservatosi per circa 45 cm di lunghezza forse era servito a puntellare la struttura durante la demolizione, altra ipotesi è che i resti lignei del palo sia quanto rimane della parte della struttura....

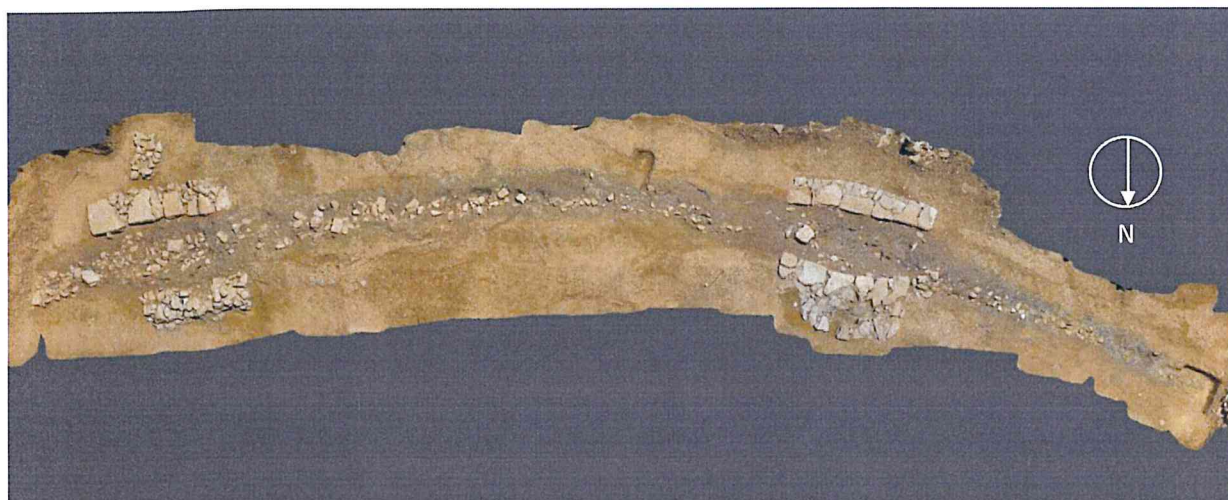
Bergamo - Monastero di Astino. Fotopiano del fossato/canale, scavato per una lunghezza di metri 31.

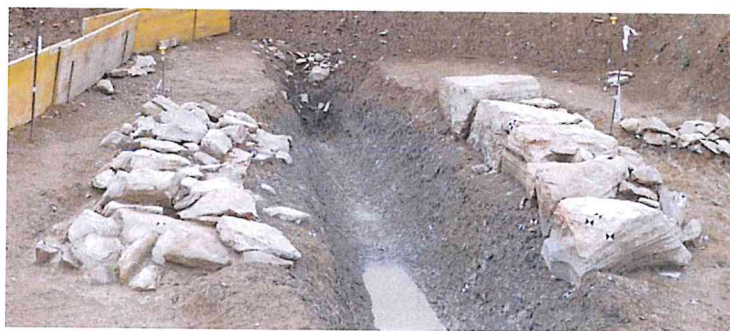
Bergamo - Monastero di Astino. Un particolare del canale in fase di scavo, verso il limite di scavo a est.

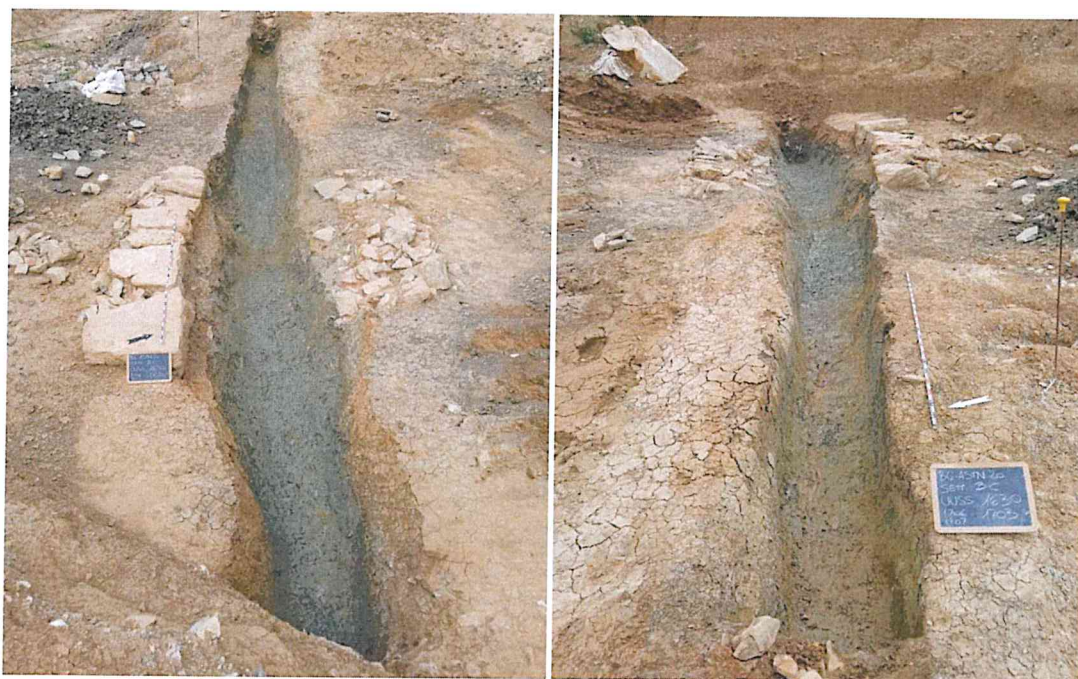
Bergamo - Monastero di Astino. Due particolari del canale in fase di scavo veduta da est e veduta da ovest.

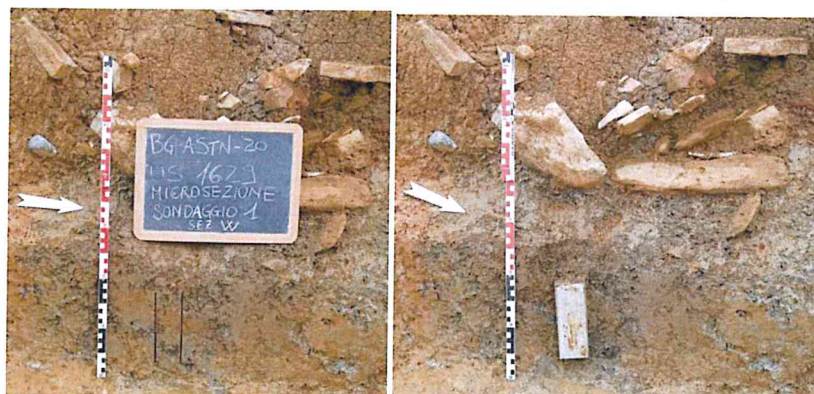
Bergamo - Monastero di Astino. Due fasi del prelievo dei campioni per micro-sezioni dai depositi di interro canale. Viene individuata l'area da dove prelevare il campione e segnata su rilievo, poi si procede al recupero del campione inscatolato sul luogo.

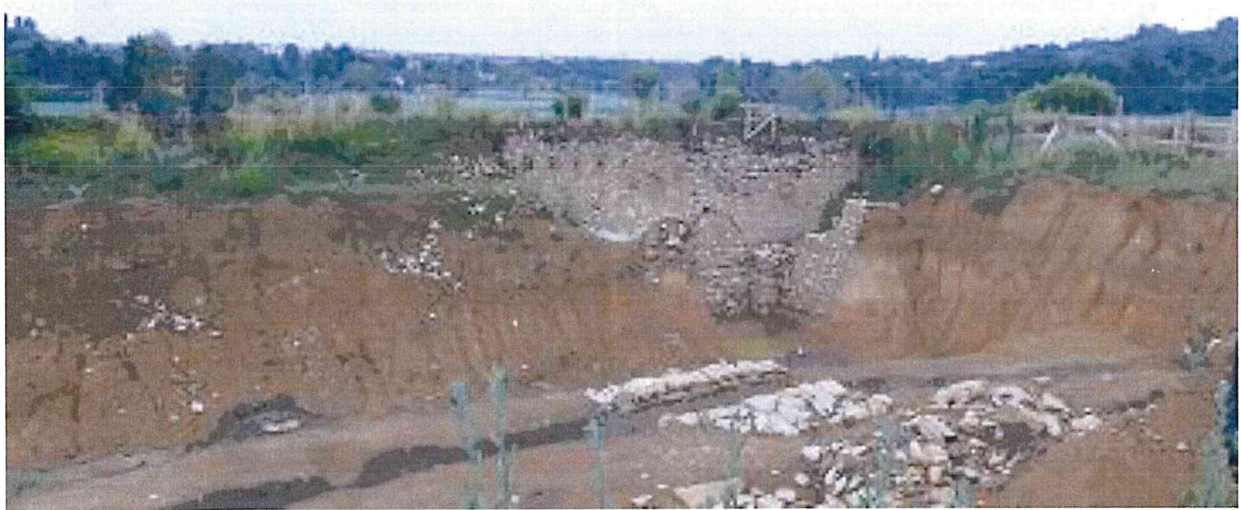
Bergamo - Monastero di Astino. Una veduta dell'area B/C con il fossato/canale e sullo sfondo la struttura muraria dove sarà riaperto un passaggio murato.

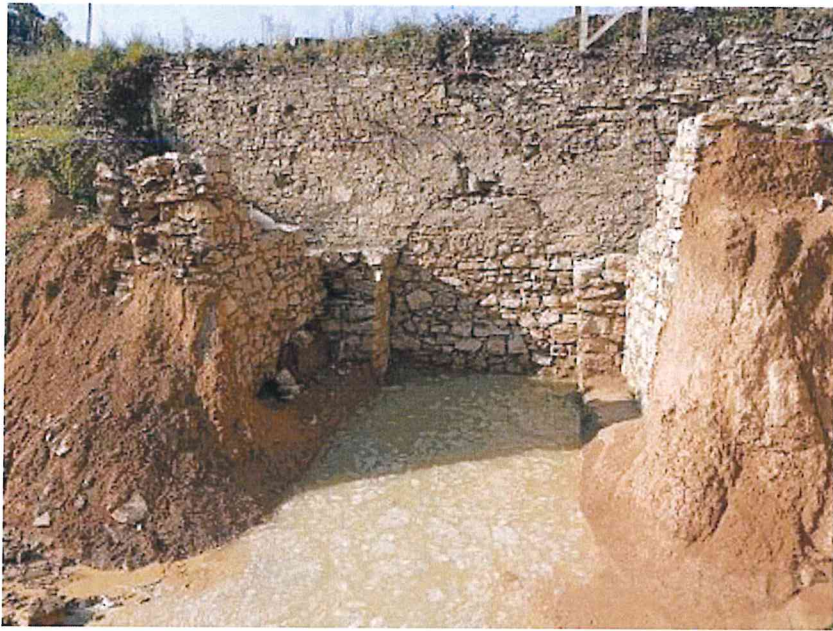
Bergamo - Monastero di Astino. Particolare dei due possenti muri realizzati con conci squadrati che delimitavano l'ingresso posto a sud del Monastero, passaggio successivamente chiuso da un tamponamento murario.

Le due strutture murarie poste ai lati del passaggio, dopo la chiusura del varco, sono state demolite e asportate sino a una quota idonea a non farne affiorare i resti dal nuovo piano di campagna. Sembra plausibile che l'ingresso funzionasse con una rampa o scala di salita al piano di calpestio interno al Monastero, ma tra i muri che delimitano il passaggio sono state rilevate solo macerie. Un secondo ingresso analogo a questo, ma ridotto nelle proporzioni è stato rilevato a est dello scavo. Questo secondo passaggio ampio solo per il transito di pedoni è strutturato anch'esso con due muri laterali (spalle) che creano un vano scala²⁸ con passaggio tamponato presso il muro che cinge a est l'area sud. Questo passaggio pedonale è stato realizzato con il muro di cinta orientato nord-sud che chiudeva a est la nuova area orti del Monastero così come descritto nelle "Ricordanze del Monastero" sino al 1700²⁹

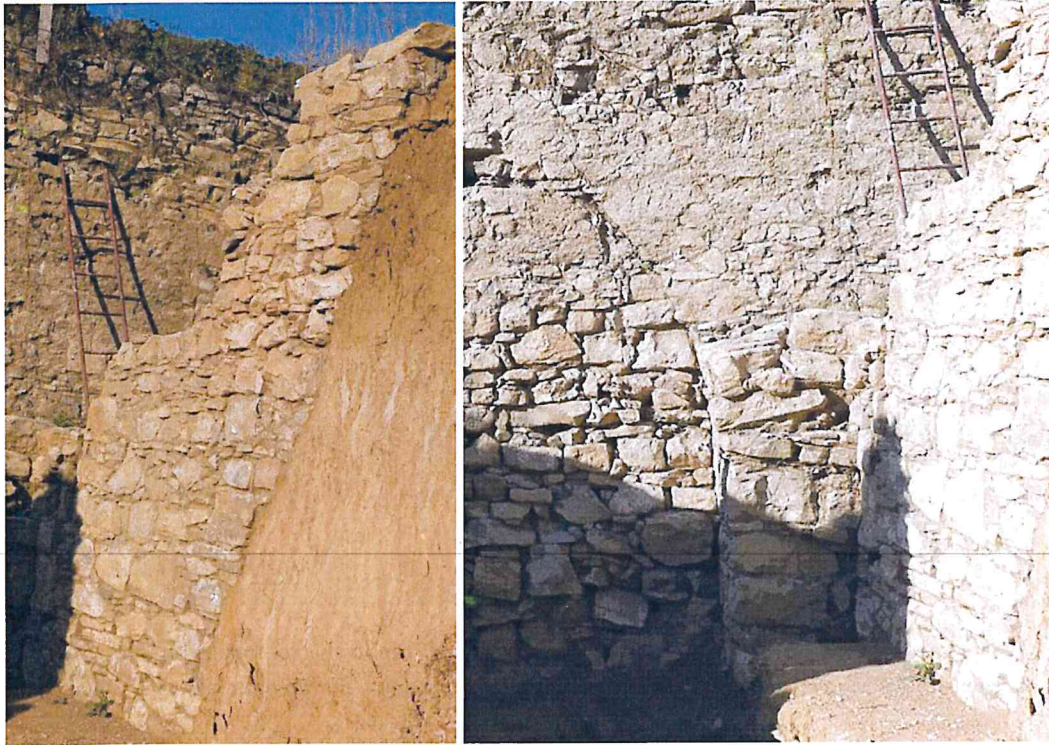
Bergamo - Monastero di Astino. Particolari delle strutture murarie e del tamponamento dell'antico passaggio rinvenuto nelle mura di cinta a sud.

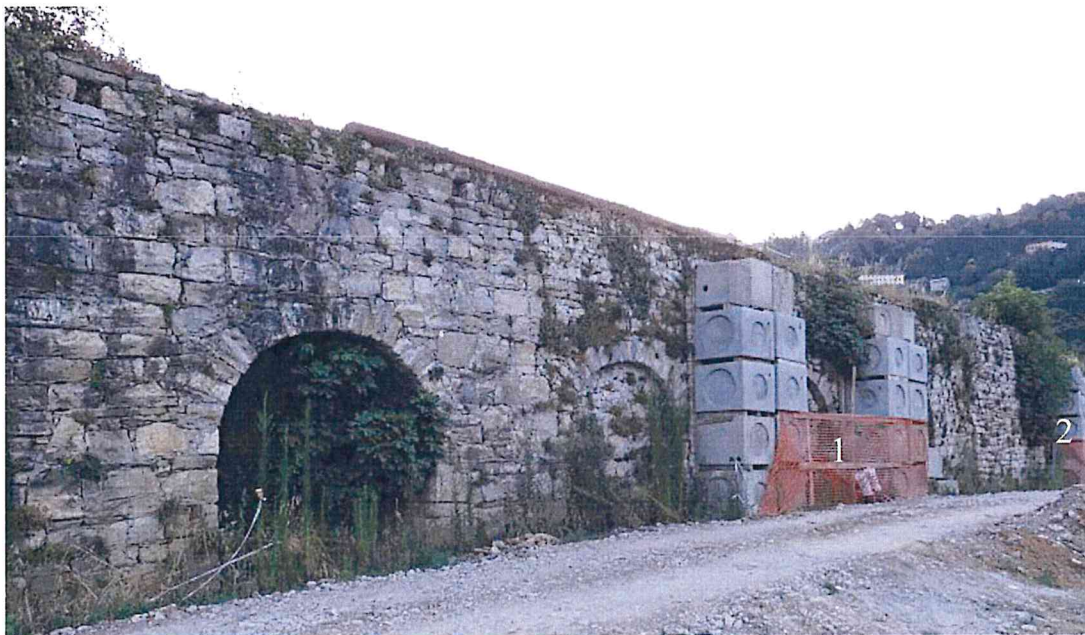
Bergamo - Monastero di Astino. Il muro di cinta a sud con evidenziati i punti dove saranno aperti due nuovi ingressi per i locali di servizio interrati.

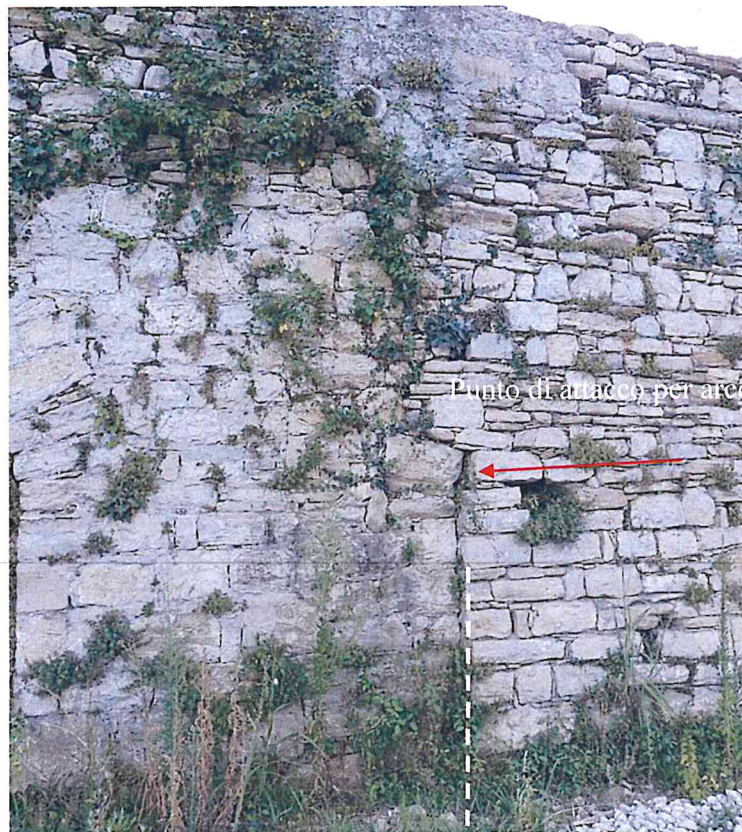
Bergamo - Monastero di Astino. Particolare del punto di attacco delle due murature costruite in tempi differenti. Il primo muro termina con una impostazione per proseguire con nuovo arco, mentre il secondo muro è realizzato senza utilizzare la predisposizione preventivata con la partenza di un successivo arco.

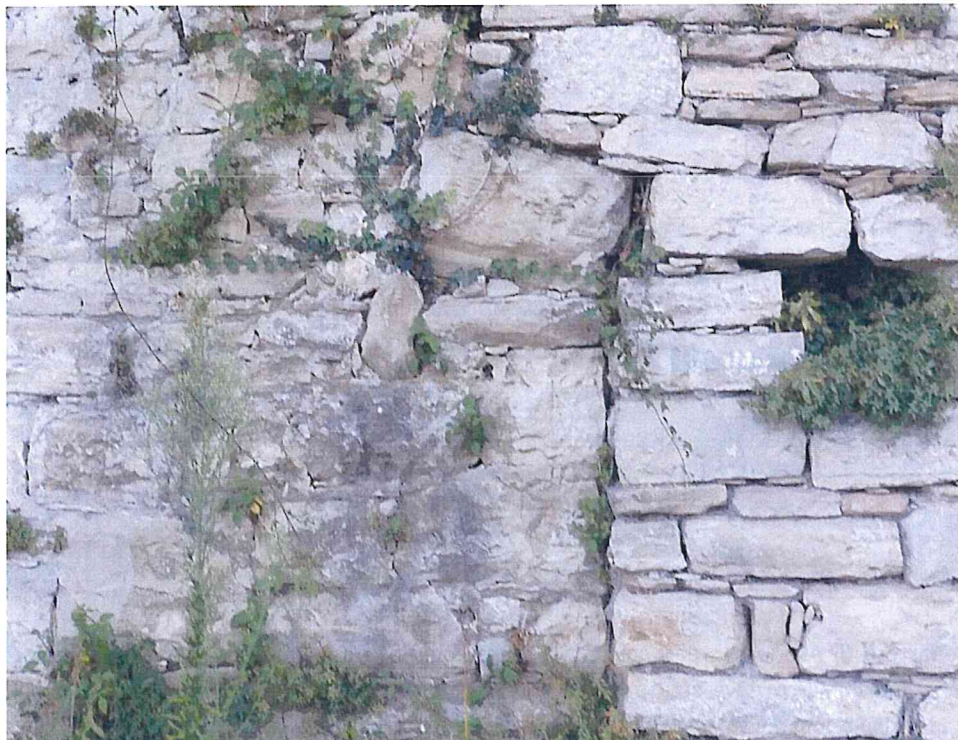
Bergamo - Monastero di Astino. Particolare dell'imposta dell'arco.

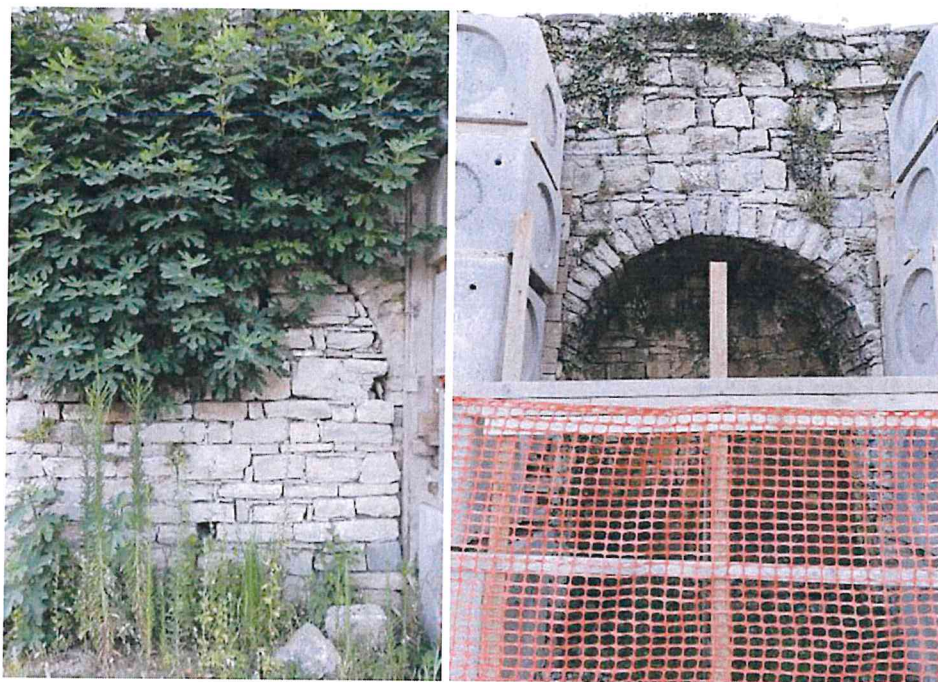
Bergamo - Monastero di Astino. Particolare del tratto murario dove sarà aperto il secondo ingresso. Nella prima foto si intravede sotto le fronde dell'albero del fico l'arco a ovest del futuro passaggio, mentre nella seconda foto si vede l'arco dove sarà praticato il taglio per il nuovo accesso.

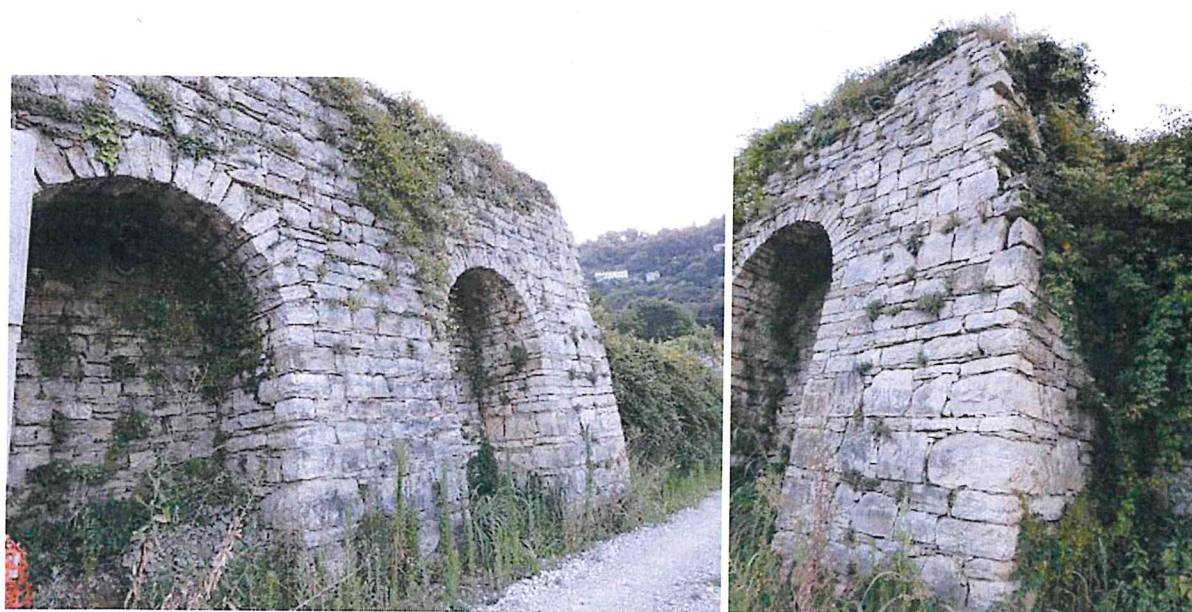
Bergamo - Monastero di Astino. Due immagini della potente struttura muraria di cinta sud.

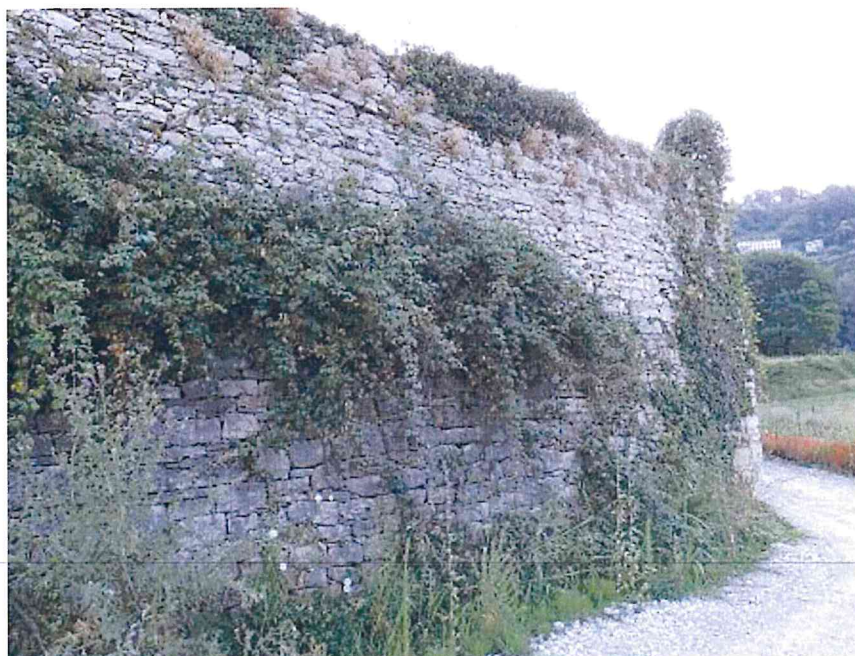
Bergamo - Monastero di Astino. Ultima fase di costruzione del muro di cinta a sud che si presenta con una cortina più arretrata verso nord e con una tessitura muraria in cui sono utilizzati conci di piccole dimensioni, mentre nel cantonale sud/est il muro ripresenta l'utilizzo di conci di dimensioni maggiori.

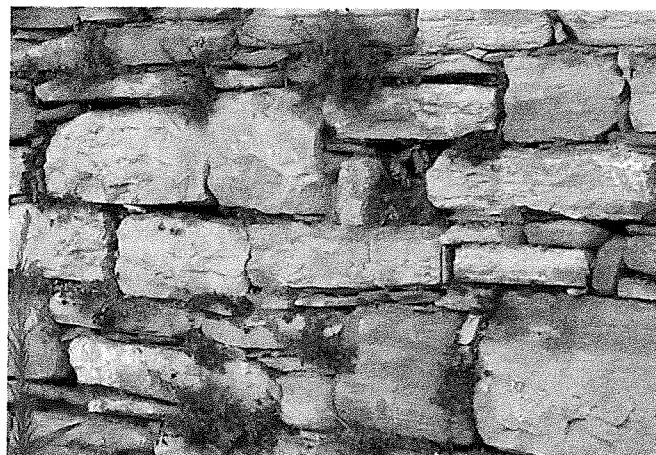
Bergamo - Monastero di Astino. Particolare della tessitura muraria della terza fase costruttiva del muro sud.

Nel secondo muro sono presenti 3 archi a tutto sesto meno profondi rispetto ai primi due presenti verso ovest di prima fase costruttiva. Il muro sud dopo il quinto arco continua ancora per un tratto, poi s'interrompe nel punto esatto dove doveva originare il sesto arco, qui termina un'altra fase costruttiva. La nuova struttura muraria viene costruita legata alla precedente proseguendo verso est sullo stesso asse senza però rispettare gli intervalli di costruzione tra gli archi. La tessitura muraria cambia ancora, sono presenti nel prospetto del muro buche pontai e i conci utilizzati si alternano a corsi con elementi sottili ad altri più grandi, non si nota la presenza di malta tra le pietre, ma solo schegge litiche come per la tecnica dei muri a secco, la presenza del legante sembra minima almeno per la superficie a vista.

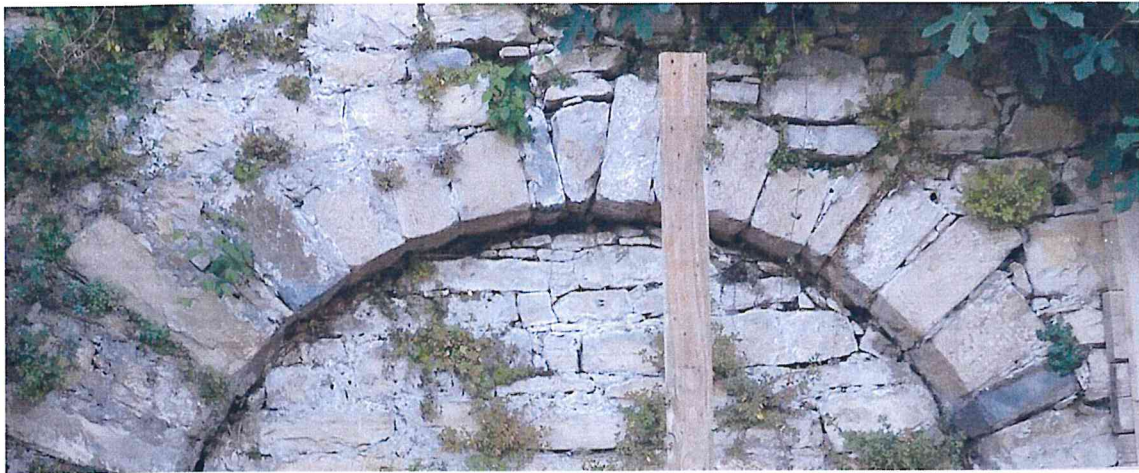
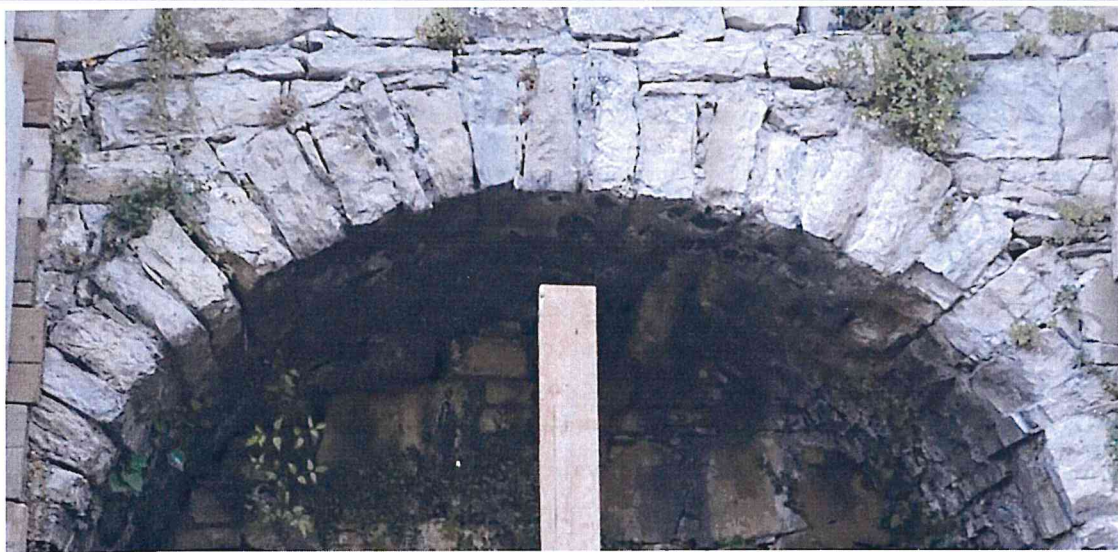
Bergamo - Monastero di Astino. Particolari dei due archi presenti nel muro sud, dove saranno aperti i nuovi ingressi. Il primo arco a tutto presenta la ghiera formata da grandi conci di pietra a faccia rettangolare mentre quello centrale presenta la forma tipica della "chiave di volta". I conci sono squadri e ben lavorati, presentano superficie liscia. Nel sott'arco è presente una bella muratura realizzata con conci disposti orizzontalmente legati da malta, questo muro successivo all'arco è il suo tamponamento che chiude in passaggio sud verso il monastero. Il secondo arco presenta una tipologia di costruzione differente, i conci di pietra sono lavorati diversamente, la loro superficie non è liscia. L'arco è chiuso, ma il muro è arretrato rispetto al piano frontale. Nello scavo interno a nord del muro di cinta non sono state evidenziate strutture relative ad accessi.
