Bergamo Monastero di Astino

Sigla BG.ASTN.'20

Settore D

Assistenza e scavo archeologico

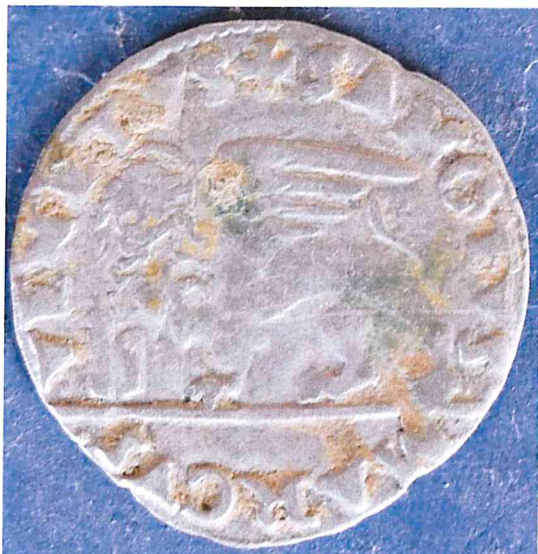
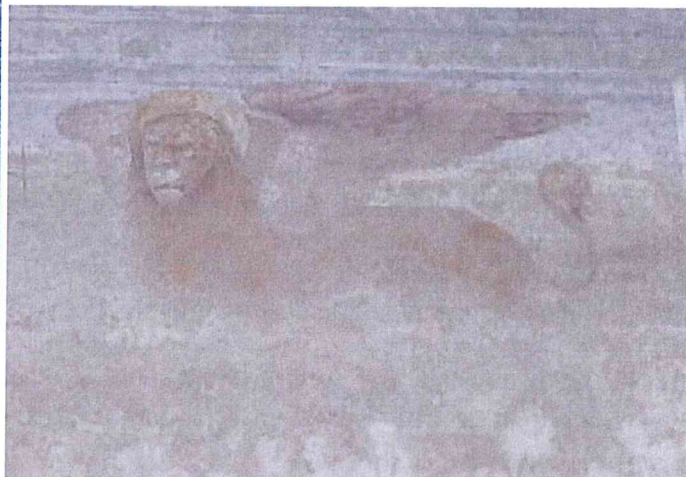
Bergamo - Monastero di Astino. Fronte di "Una Gazzetta" (1565?) che raffigura il Leone di san Marco rinvenuta nei livelli di rasatura dei muri e particolare del dipinto collocato nella parete est angolo sud/est del Monastero (quasi sottogronda),

⁸ Nei depositi di demolizione e rasatura è stata trovata una piccola moneta d'argento con raffigurato sul lato "diritto" il Leone alato intero visto di profilo, simbolo di San Marco ovvero di Venezia, la legenda presenta la scritta "SANCTVS

MARCVS VENETVS" e sull'altro lato "rovescio" la figura della Giustizia seduta che tiene nella mano sinistra una bilancia e nell'altra mano una corta spada con la scritta "DILIGITE IVSTITUAM"

Moneta spicciola veneta, si tratta di una "Gazzetta." La moneta della Repubblica di Venezia avente il peso in grammi 0.7 e del valore di 2 soldi in argento di bassa lega, coniate per la prima volta nell'anno 1539 dal Doge Pietro Lando, queste monete circolano per tutto il Dominio veneziano fino al XIX.

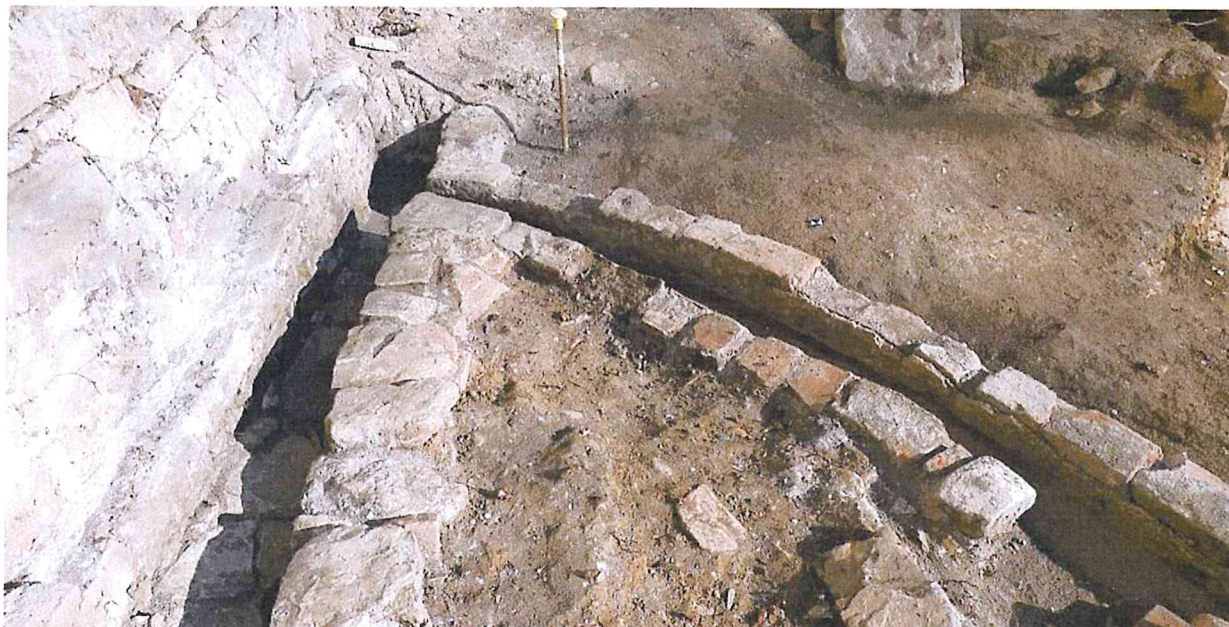
Bergamo - Monastero di Astino. Particolare delle due canaline emerse all'inizio dello scavo archeologico nell'area settore D. La canalina adiacente al muro e che utilizza come appoggio delle lastre di copertura la risega della fondazione è di fase "Cinquecentesca" ed è realizzata solo con conci di pietra, mentre la seconda canalina che origina da questa è realizzata con mattoni prevalentemente materiale di riutilizzo.

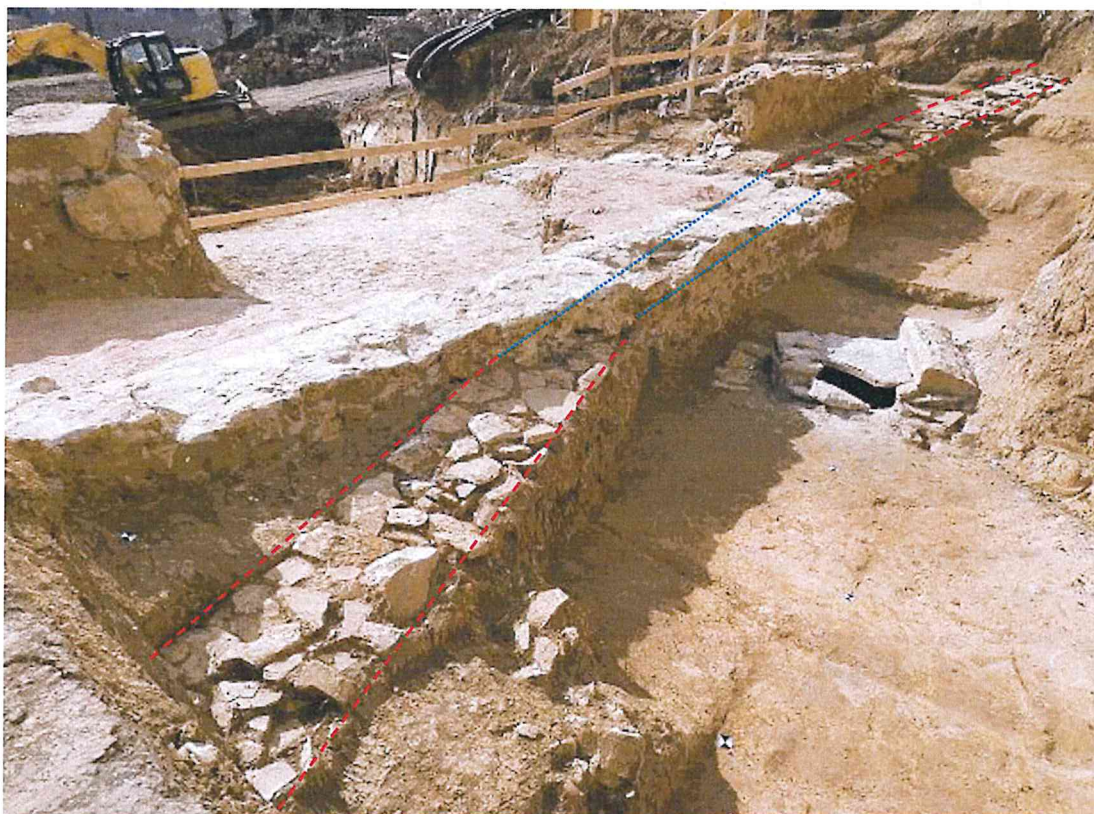
Bergamo - Monastero di Astino. In rosso la parte di fondazione del muro individuato, in azzurro il presunto tratto asportato dalle strutture successive.

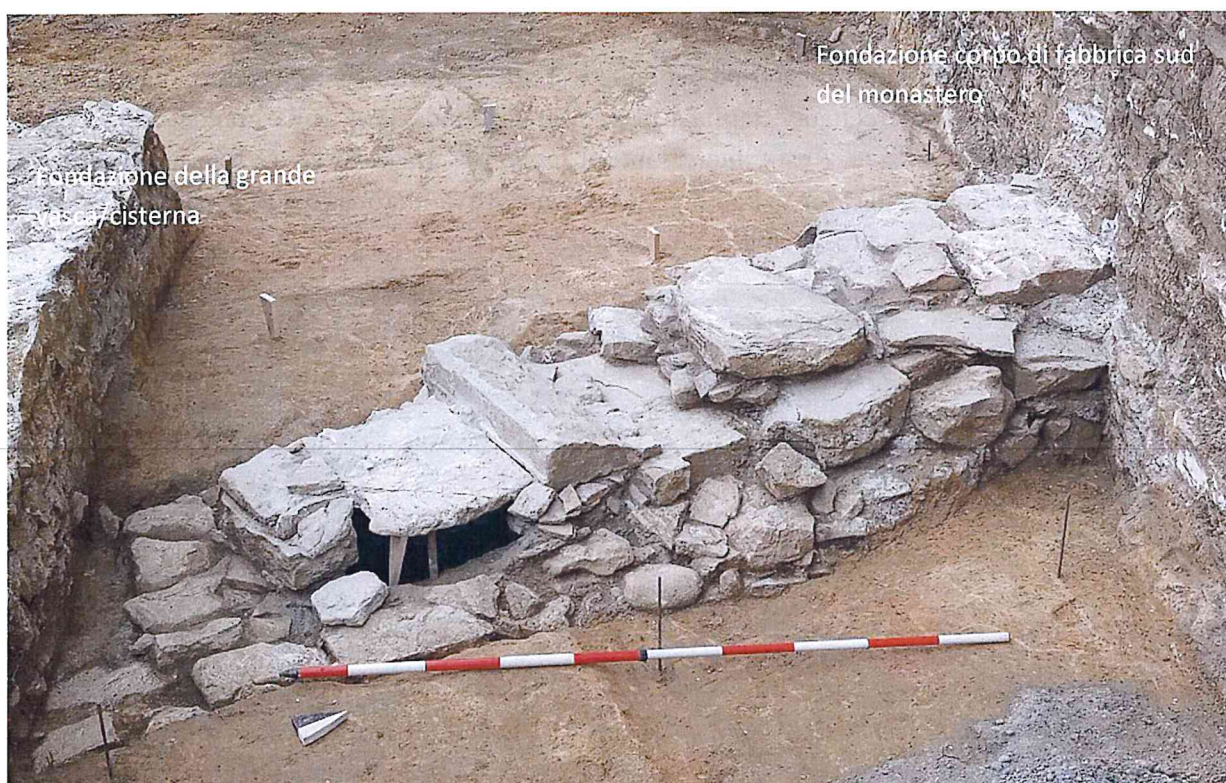
Bergamo - Monastero di Astino. La grande canalina US 1612 che attraversa le cantine del Monastero e che fuoriesce a sud del complesso architettonico.

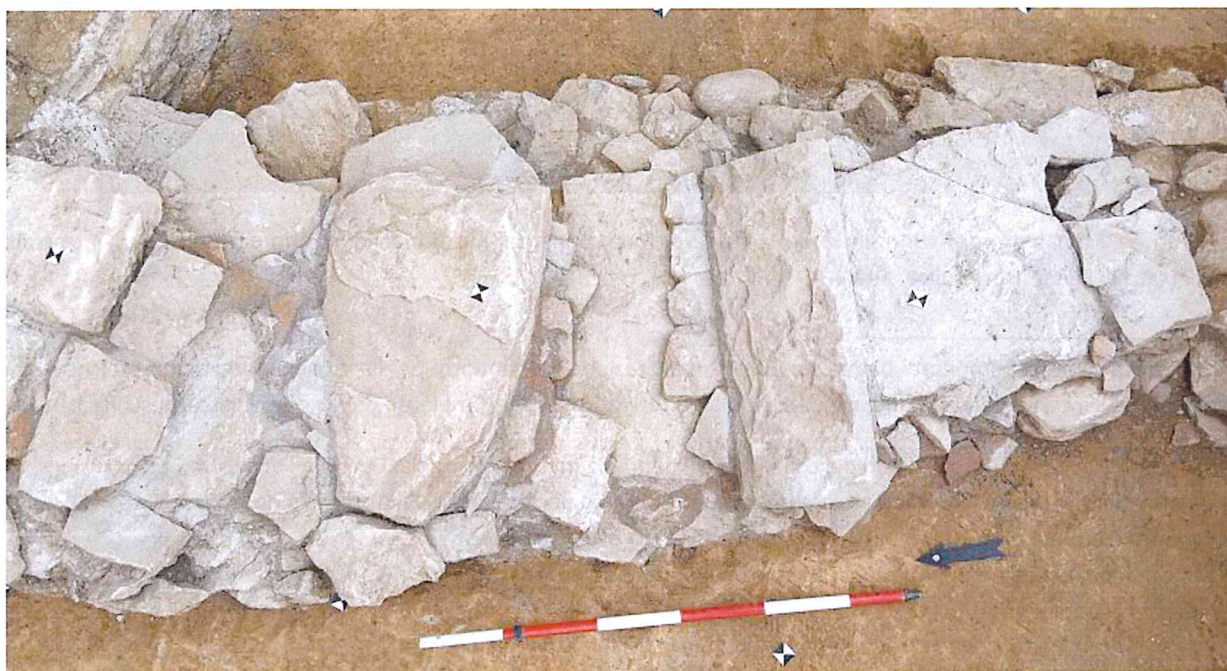
Bergamo - Monastero di Astino. La canalina US 1612 vista zenitale, si notano i diversi elementi litici reimpiegati nella copertura.

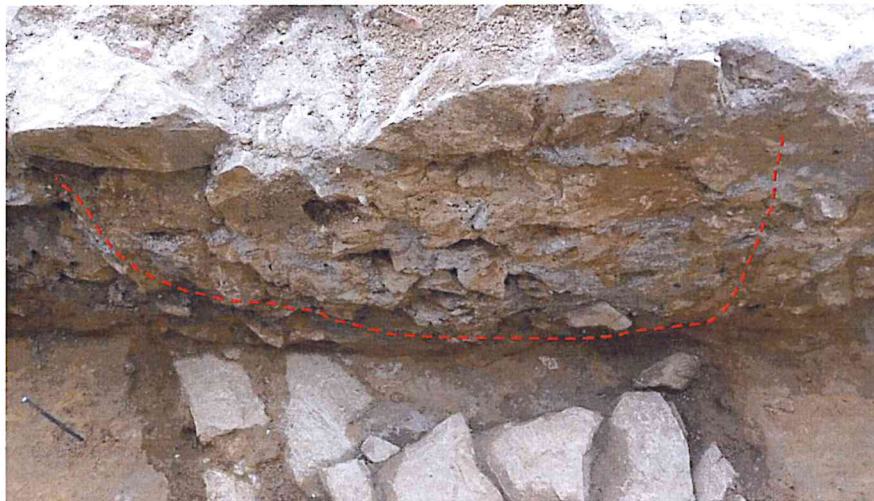
Bergamo - Monastero di Astino. Particolare del punto in cui la fondazione del muro nord della vasca/peschiera deborda.

¹⁹ È possibile che il materiale di riempimento della trincea della canalina abbia ceduto alla pressione della posa del muro costruito in trincea contro terra, mentre lo strato d'argilla sterile abbia contenuto meglio la spinta della muratura.

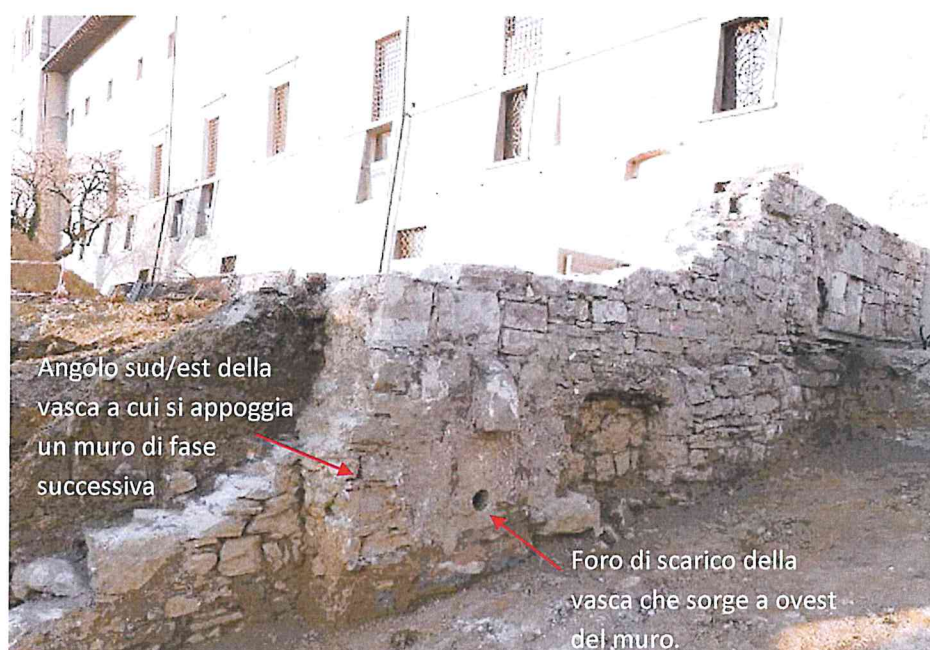
Bergamo - Monastero di Astino. Il muro est di cinta, particolare del tratto che ingloba il muro della vasca. Si nota il foro strutturato di uscita.

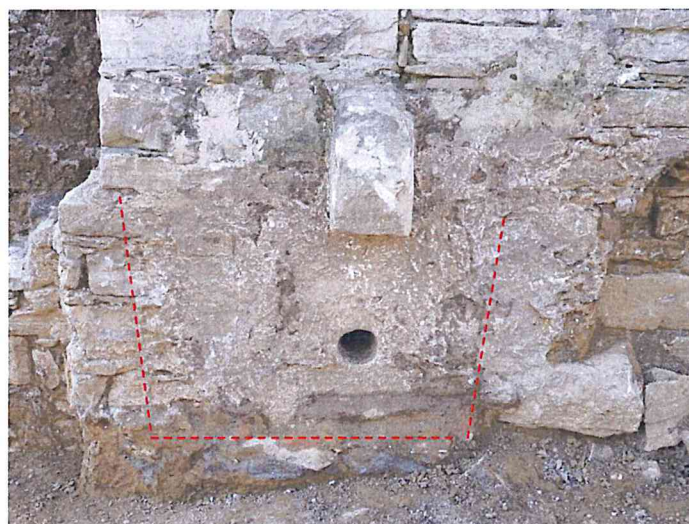
Bergamo - Monastero di Astino. Particolare del tratto di muro della vasca attraversato dal foro di scarico, visto da est. Si notano tracce evidenti di cocchiopesto e calcare che formano una sagoma rettangolare evidenziata dal tratteggio in rosso. (altra piccola vasca?)

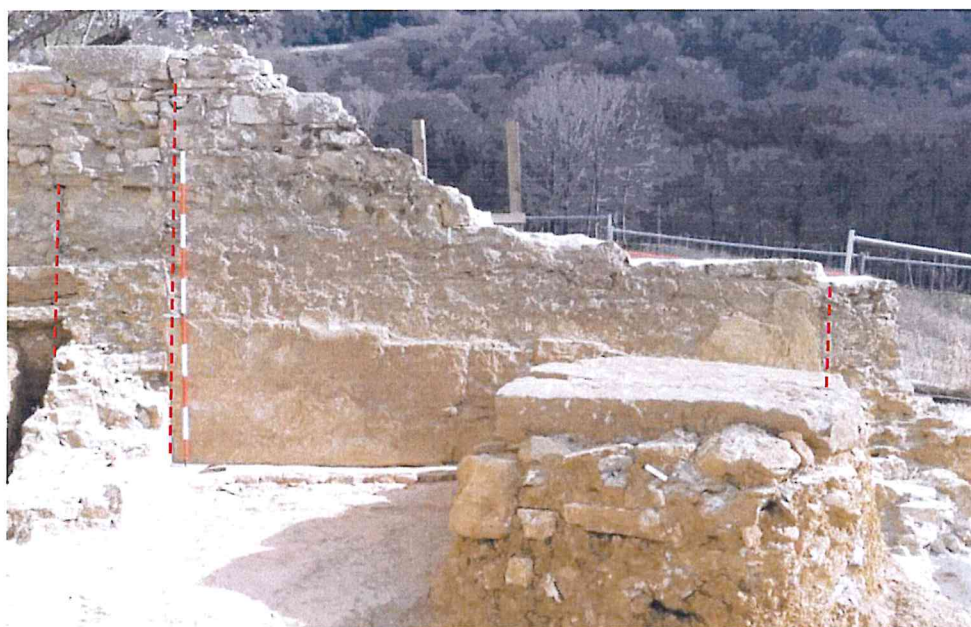
Bergamo - Monastero di Astino. Il lato est della vasca, si nota in basso la parte liscia conservatasi meglio del rivestimento con cocchiopesto e ai lati i due muri che delimitavano la struttura quadrangolare.

²⁰ Tracce del rivestimento di cocciopesto sono state rilevate anche nell'unico muro a est, conservatosi per un'altezza di circa 2 m.

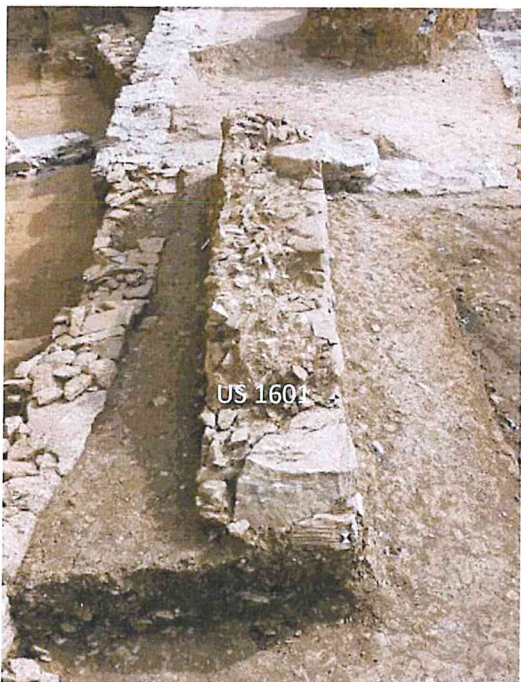
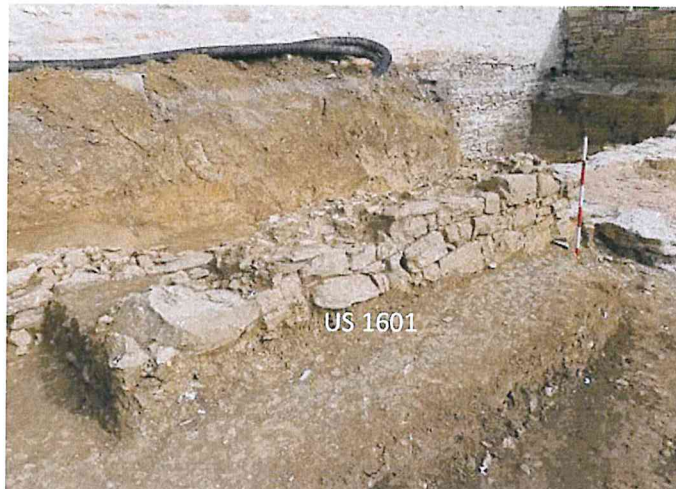
Bergamo - Monastero di Astino. Il muro US 1601 visto da ovest e da sud/ovest. Si nota la tecnica di costruzione contro terra con "pezzame" di dimensioni piccole e i conci sbazzati di maggiori dimensioni utilizzati per il prospetto sud.

²³ La struttura muraria realizzata interamente con pietre di diverse dimensioni legate da malta mediamente tenace è stata intercettata a ovest della cisterna, purtroppo la grande azione di sbancamento e demolizione della vasca per recuperare le pietre ha cancellato ogni rapporto fisico tra le strutture.

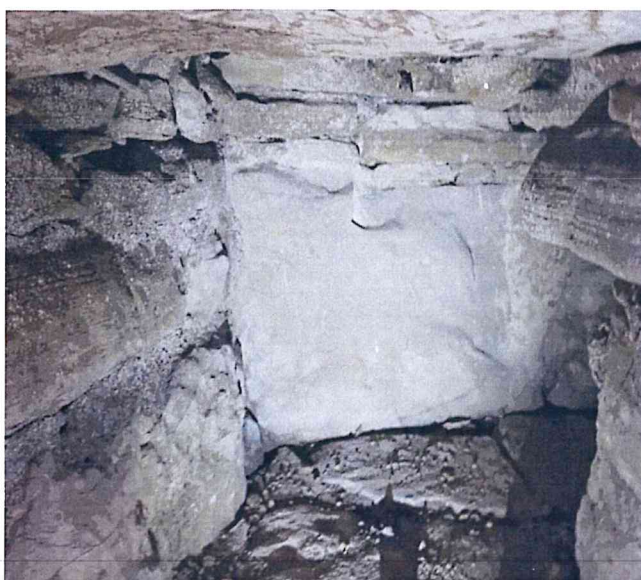
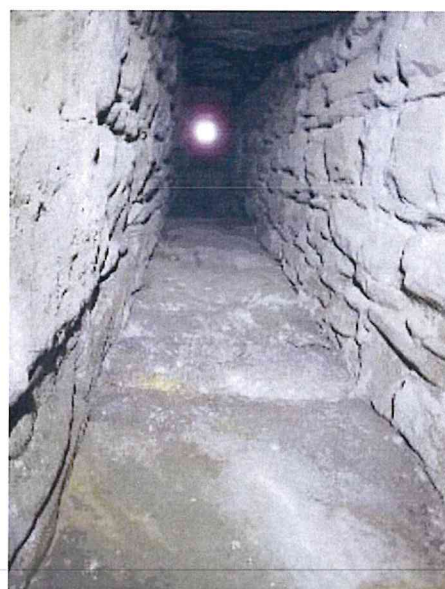
Bergamo - Monastero di Astino. Nella prima immagine la lastra di chiusura della prima parte della canalina US 1612, si nota a destra lo spazio vuoto dove origina il nuovo condotto ben visibile nella seconda immagine.

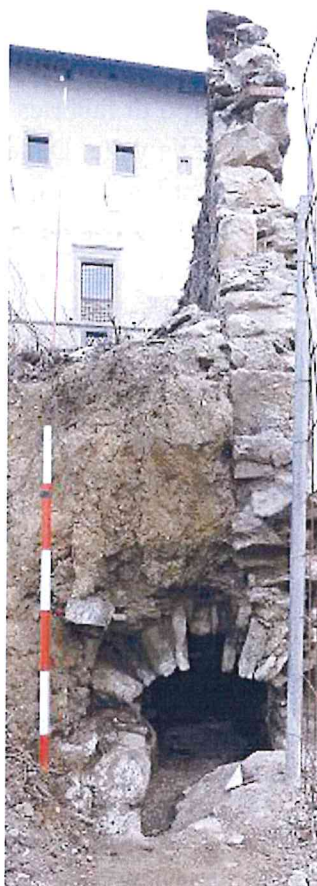
Bergamo - Monastero di Astino. Il secondo tratto della canalina è orientato nord/sud e i parte è sormontato dal nuovo muro, nel punto in cui li muro va a coincidere con il canale di scolo la copertura da piatta (formata da grandi lastre) viene costruita voltata. (vedi foto in fase di scavo)

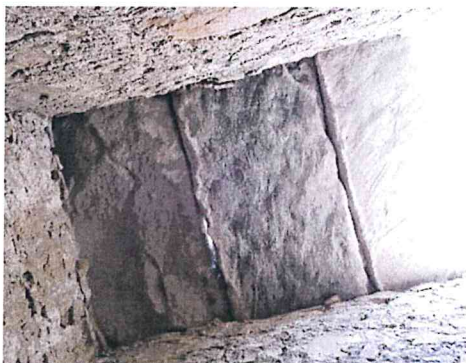
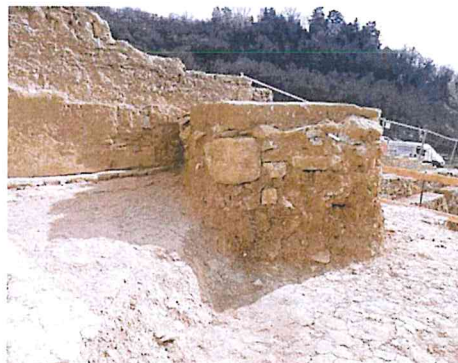
Bergamo - Monastero di Astino. La copertura della cameretta vista da dentro e la struttura vista dall'esterno, si nota che il corpo è stato costruito controterra.

²⁷ La cameretta è stata realizzata tagliando tutti i depositi di interro, abbandono e demolizione della vasca, va ad intercettare la canalina poco prima del punto dove questa è stata deviata. Forse la funzione della cameretta è di "sfiato", serviva uno spazio di sfogo per la condotta quando in piena l'acqua era costretta a cambiare drasticamente percorso con un angolo retto.

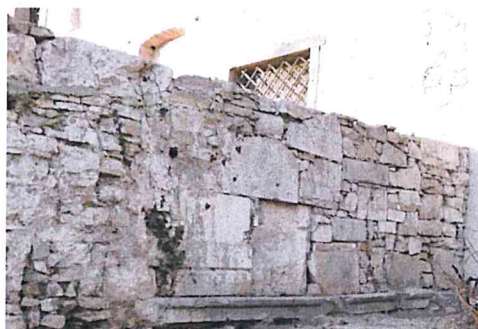
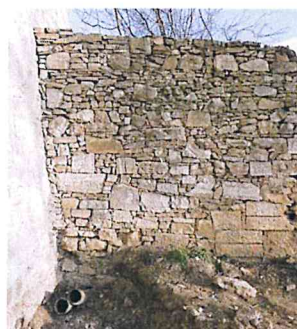
Bergamo - Monastero di Astino. Un particolare del muro conservato visto da est a ridosso del monastero a cui si appoggia almeno per la parte ora visibile, lo stesso visto da ovest.

²⁸ Purtroppo proprio questa porzione non è stata indagata perché fuori dall'area di scavo interna ed in esterno sono presenti alberi che impediscono un approfondimento, ma la percezione del tratto murario affiorante è quella di un muro ben costruito con conci regolari e ben legati da malta tenace su cui si impostano successivamente numerosi blocchi riutilizzati provenienti da demolizioni.

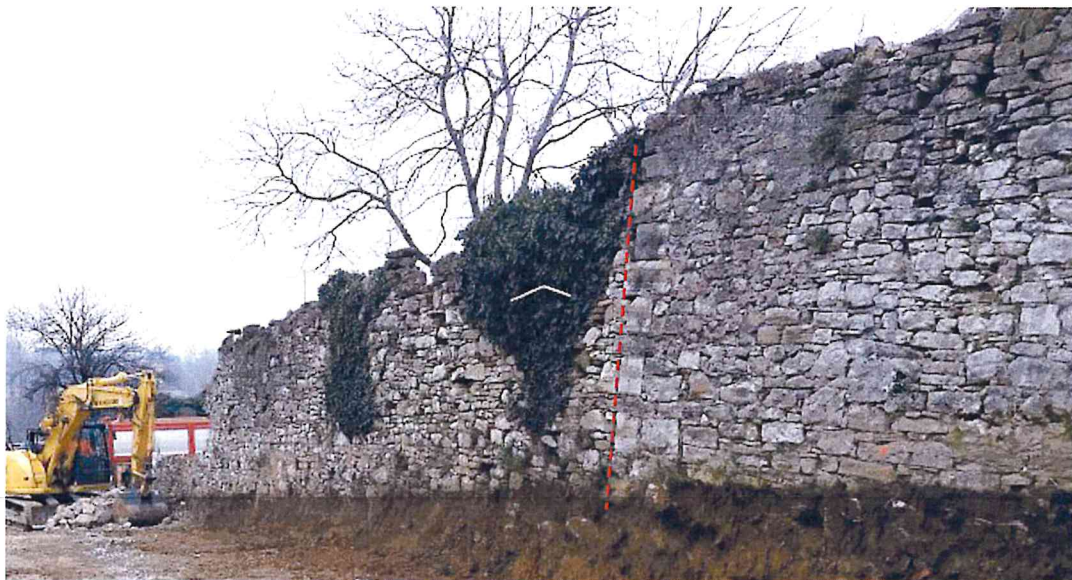
Bergamo - Monastero di Astino. Il muro est in fase di demolizione nella parte più a sud sino al punto in cui si appoggiava alla fase più antica data dai resti del muro della vasca. La linea rossa tratteggiata evidenzia il punto di contatto tra i due muri.

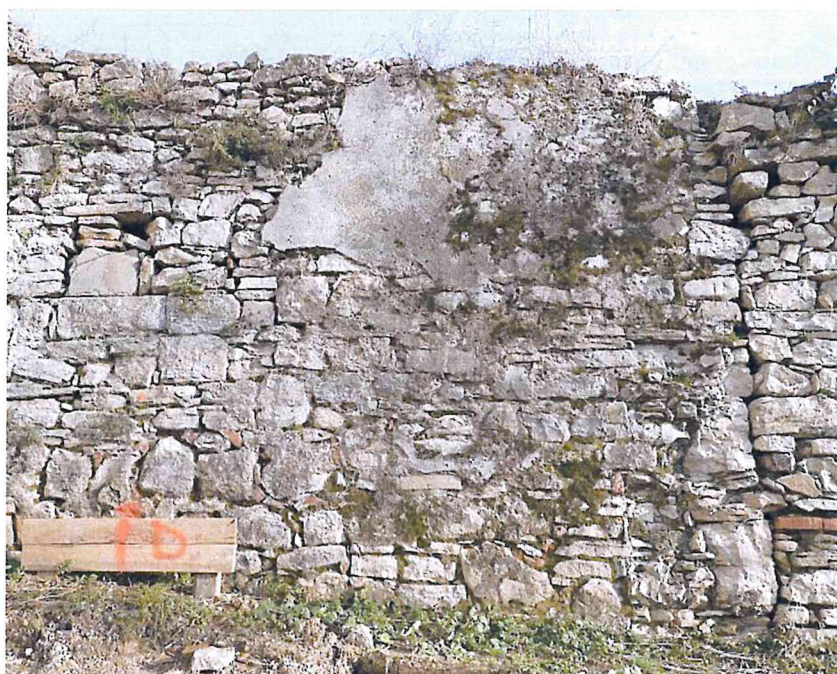
Bergamo - Monastero di Astino. Un particolare del punto in cui i due muri venivano a contatto visto da ovest dall'interno del perimetro del monastero. Su questo lato le rifiniture sono più grossolane, forse perché il prospetto della muratura doveva essere tutto intonacato, si nota in alto ancora una lente d'intonaco.

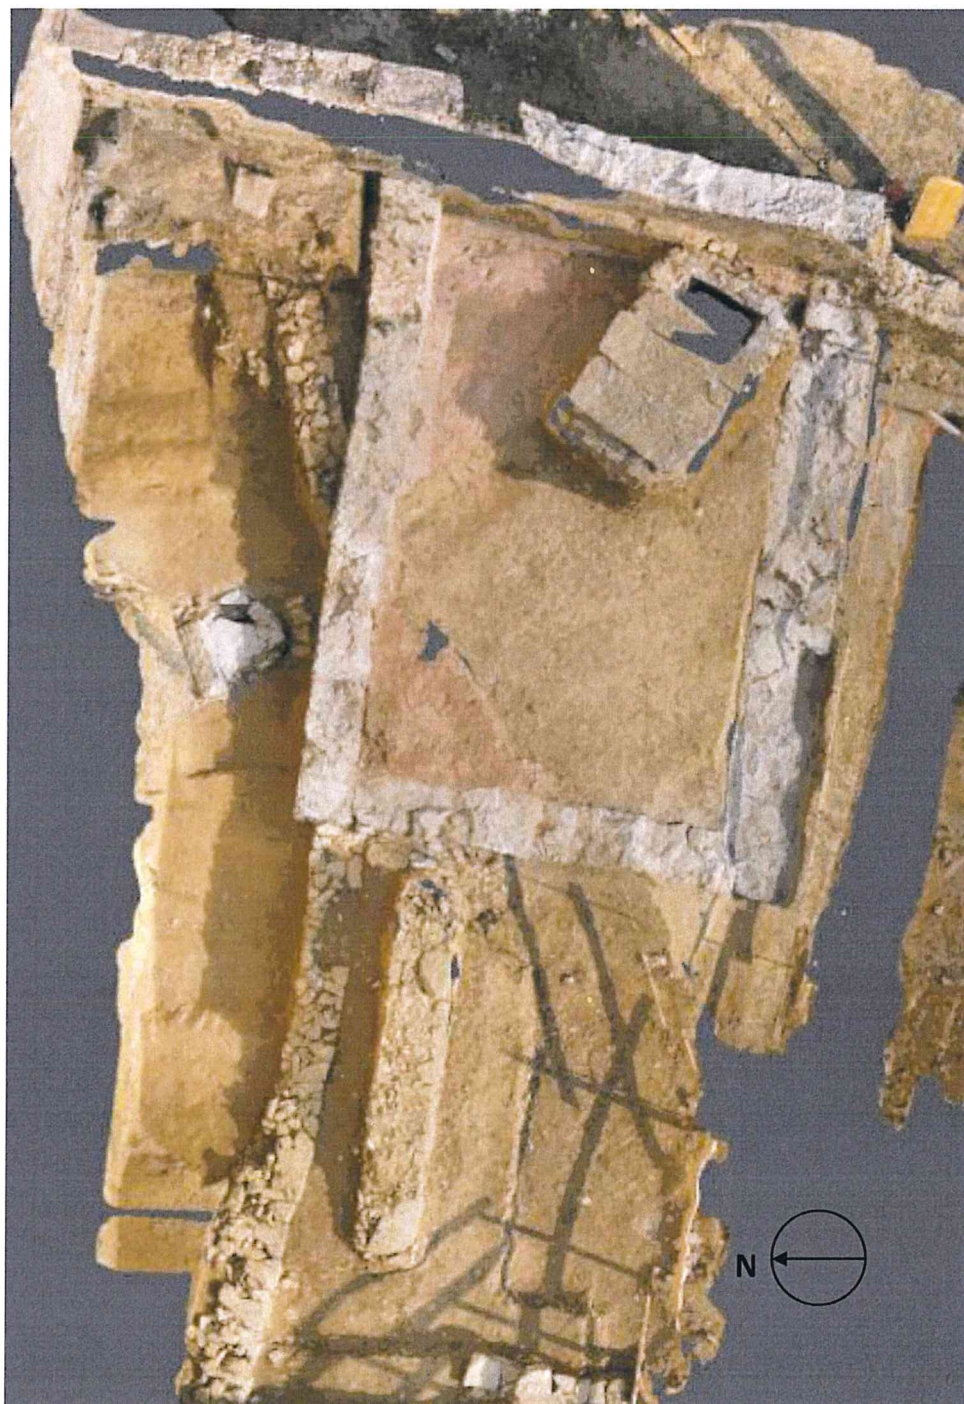
Bergamo - Monastero di Astino. Fotopiano dell'area di scavo del settore D.
