Monastero di Astino

Sigla BG.ASTN.'20

**Settore A**

**Relazione**

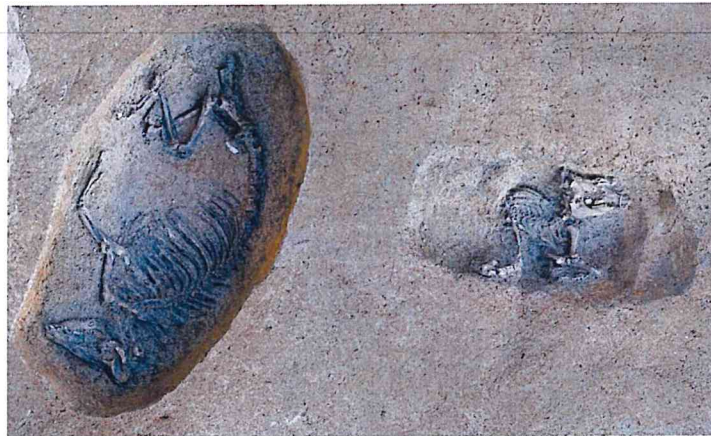
Bergamo - Monastero di Astino. Le sepolture dei due suinidi.

<sup>7</sup> Le sepolture sono riferibili a deposizioni di due suinidi un adulto e un giovane esemplare.

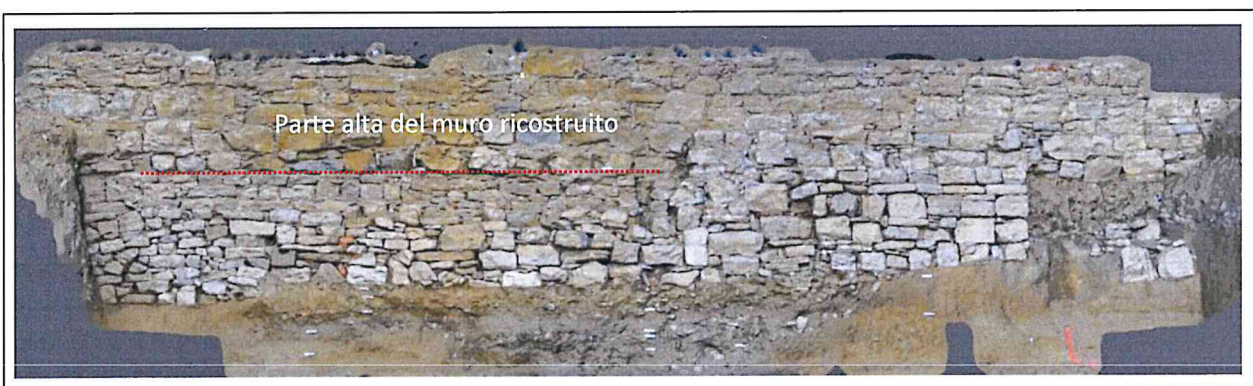
Il muro<sup>11</sup> orientato est/ovest è una poderosa struttura realizzata con pietre legate da malta tenace che si distingue in due momenti costruttivi ben definiti. La muratura più antica è realizzata con pietre squadrate di medie e grandi dimensioni, disposte per corsi piuttosto regolari, con altezze differenti a seconda dei conci impiegati, mentre la parte aggiunta va ad integrare e alzare di quota il muro, sovrapponendosi perfettamente in tutta la lunghezza. Nell'ultima fase d'utilizzo della struttura<sup>12</sup> muraria, il prospetto a vista era quello rivolto a sud.

Bergamo - Monastero di Astino. Fronte sud, della struttura muraria costruito a vista e realizzato in fasi successive.

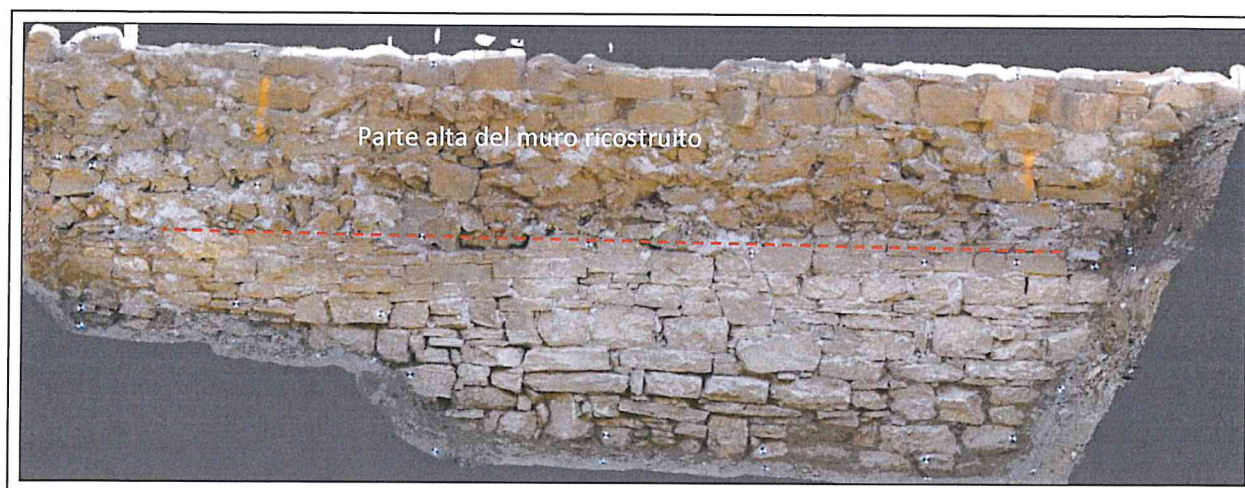
Bergamo - Monastero di Astino. Prospetto nord della struttura muraria, realizzata in fasi successive. In alto la parte di muro aggiunto e realizzato contro terra, in basso il muro più antico realizzato con entrambe le facce a vista. Le due tracce arancioni delimitano lo spazio del taglio da realizzare in breccia di m 4 di larghezza per realizzare l'ingresso ai nuovi bagni.

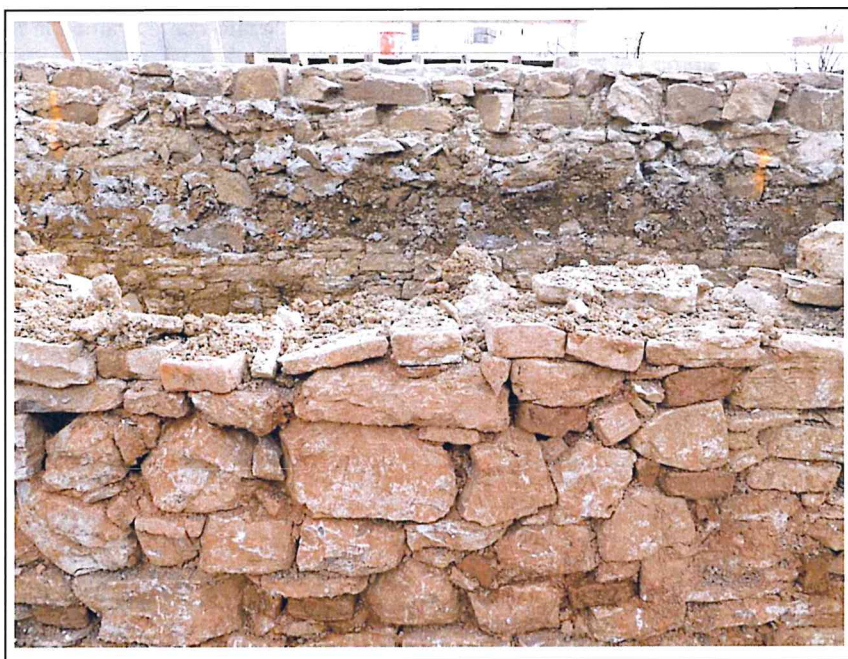
Lo scavo archeologico a nord del muro è stato eseguito solo per una lunghezza di circa m 4.<sup>16</sup> A nord del muro a circa 2 metri di distanza è stata individuata un'altra struttura muraria a cui è appoggiato il fronte sud del muro del vialetto d'accesso alle cantine. Questa struttura è emersa subito dopo aver iniziato a smontare un tratto del paramento murario sud del vialetto in corrispondenza della futura apertura che si dovrà realizzare per accedere ai nuovi bagni pubblici. La struttura è realizzata con pietre di medie dimensioni non lavorate, sovrapposte le une alle altre con utilizzo anche di piccole pietre scheggiate e frammenti di laterizi il tutto disposto a secco, senza utilizzo di nessun legante. La struttura pertinente a un tratto murario di un tamponamento a est si appoggia a un pilastro strutturato realizzato con pietre squadrate e legate da malta di colore grigio azzurrognola<sup>17</sup>, mentre al lato opposto a ovest il muro si trova monco.

Bergamo - Monastero di Astino. Un'immagine in fase di scavo del muro realizzato a secco, sullo sfondo, in alto, la struttura muraria costruita sul muro di primo impianto della cortina muraria che cingeva il monastero.

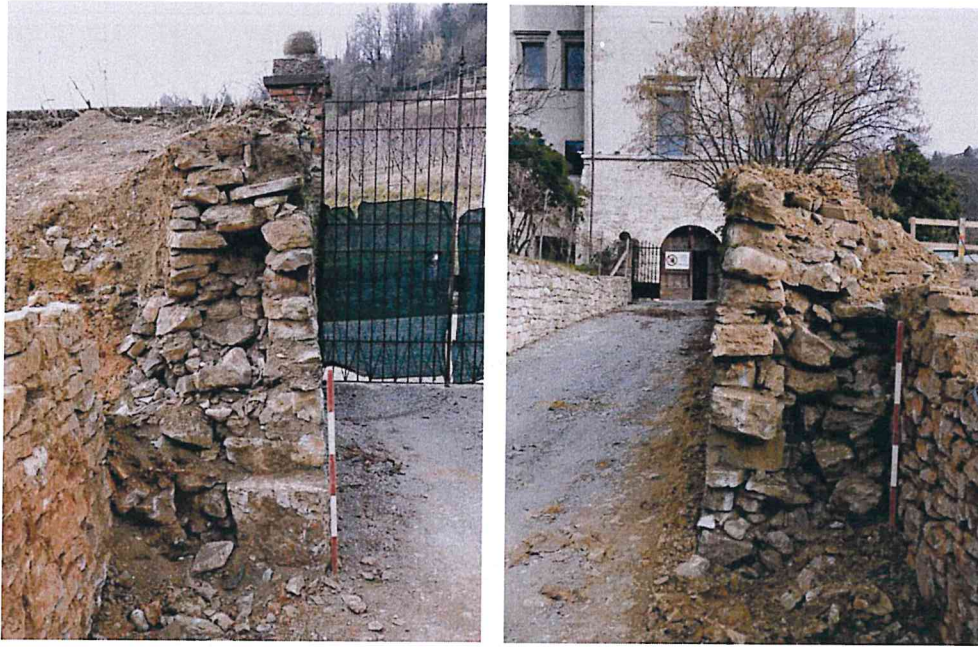
Bergamo - Monastero di Astino. La cortina muraria smontata del vialetto d'accesso alle cantine, si nota il paramento a vista realizzato con conci squadrati, mentre l'interno del muro è realizzato a sacco con pietrame misto. Alla base del muro sono state individuate diverse pietre di grandi dimensioni lavorate; queste presentano un lato con un ampio incavo scavato, sono uguali a quelle rinvenute nelle cantine alla base delle grandi botti.

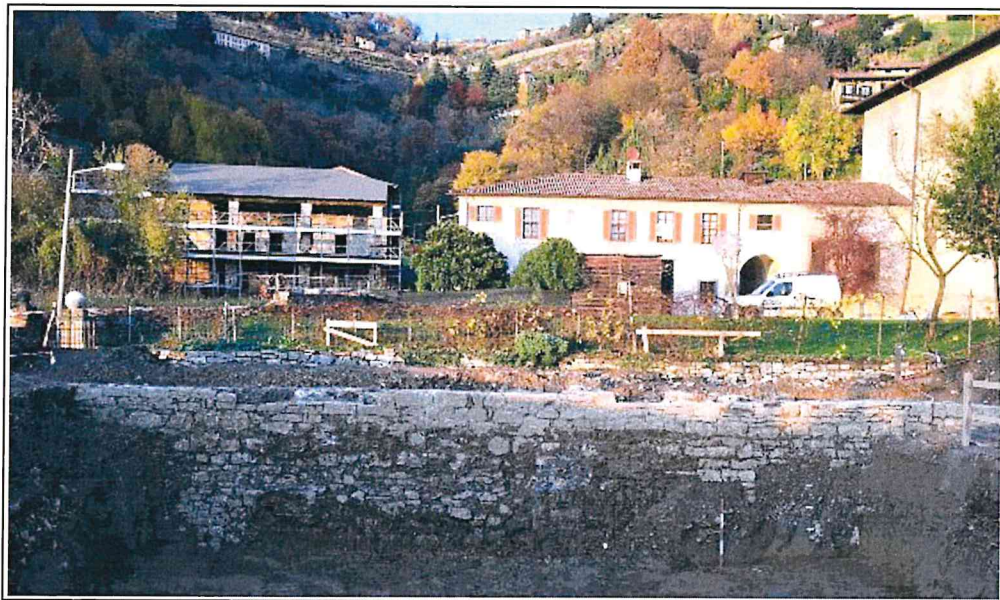
Bergamo - Monastero di Astino. Prospetto visto da sud del muro ancora in fase di scavo.

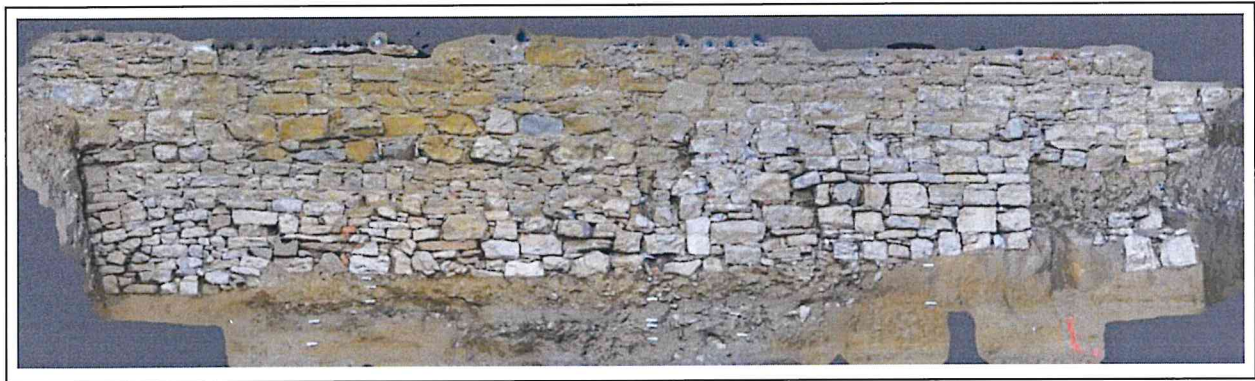
Bergamo - Monastero di Astino. Prospetto sud evidenziato nell'area di scavo del settore A.

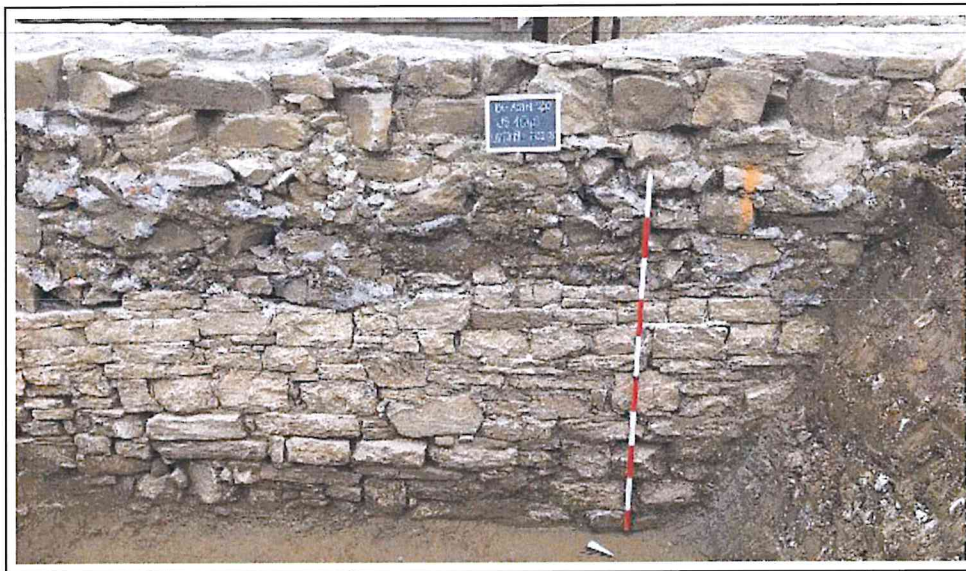
Bergamo - Monastero di Astino. Un particolare dove si evidenziano bene i due muri sovrapposti visti da nord.
